**RELATÓRIO DE EXECUÇÃO DE SERVIÇOS GEOTECNICOS EM
TERRENO LOCALIZADO EM IGARASSU / PE, PARA IMPLANTAÇÃO
DO CIPOMA - COMPANHIA INDEPENDENTE DE POLICIAMENTO DO
MEIO AMBIENTE**

LOCALIDADE: AVENIDA SANTA CATARINA (IGARASSU-PE)

FEVEREIRO/2025

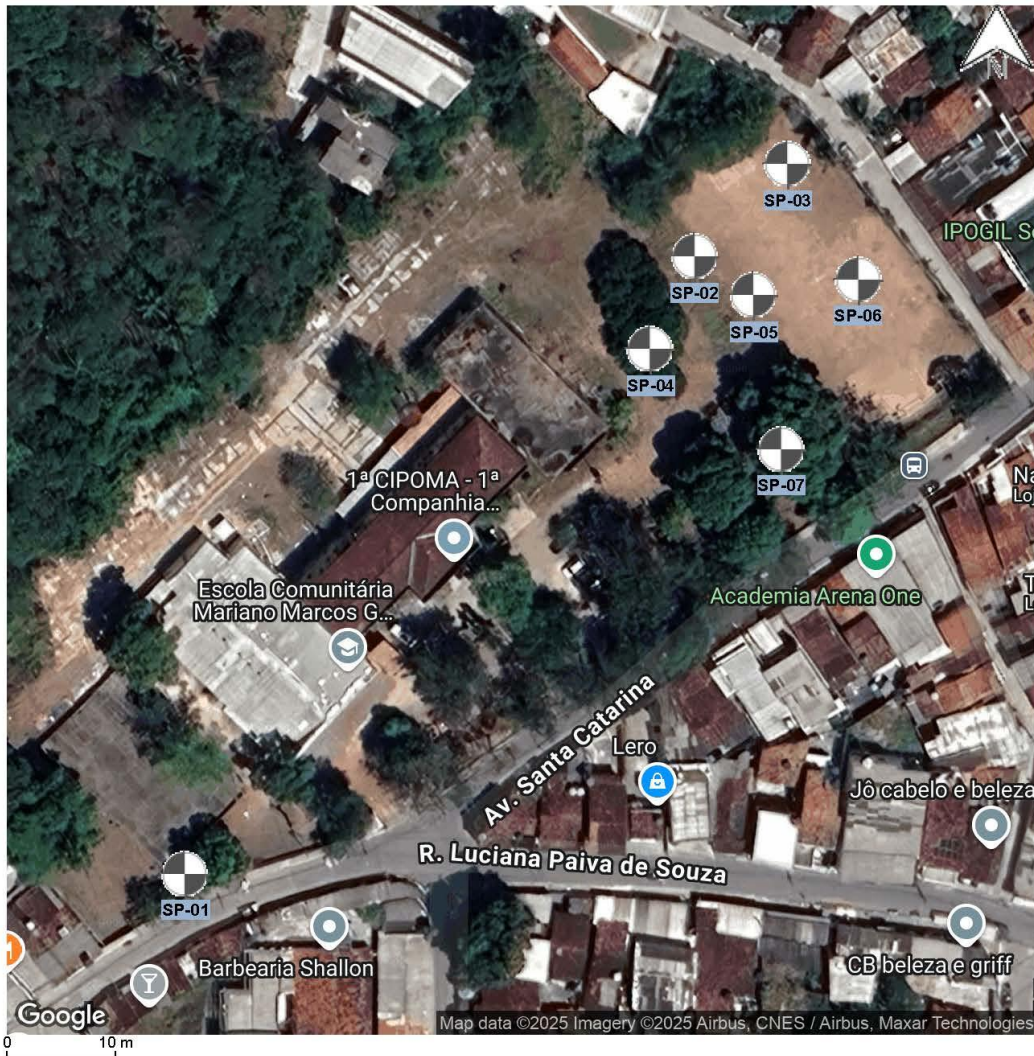
3.5.1 Croqui de Localização das Sondagens

GEOSISTEMAS	Igarassu
	Localização de Sondagem	Escala 1:1.117,86
Cliente: SEPE - Secretaria de Projetos Estratégicos de Pernambuco Obra: CIPOMA-Companhia Independente de Policiamento do Meio Ambiente Local: Rua Rio Grande do Norte, S/N, Bonfim, Igarassu/PE		Página 1/1 Data 23/01/2025 08/02/2025

SP-01	N 9.129.184,00 m; E 289.139,00 m; F 25S; SIRGAS2000
SP-02	N 9.129.297,00 m; E 289.232,00 m; F 25S; SIRGAS2000
SP-03	N 9.129.314,00 m; E 289.249,00 m; F 25S; SIRGAS2000
SP-04	N 9.129.280,00 m; E 289.224,00 m; F 25S; SIRGAS2000
SP-05	N 9.129.290,00 m; E 289.243,00 m; F 25S; SIRGAS2000
SP-06	N 9.129.293,00 m; E 289.262,00 m; F 25S; SIRGAS2000
SP-07	N 9.129.262,00 m; E 289.248,00 m; F 25S; SIRGAS2000
Rua Ricardo Salazar, Nº 83, Bairro Prado em Recife-PE, CEP 50720-120, Numero de telefone (81) 3878-5555	
Henrique Pinto Silva Engº Civil - CREA/PE 24.485 D

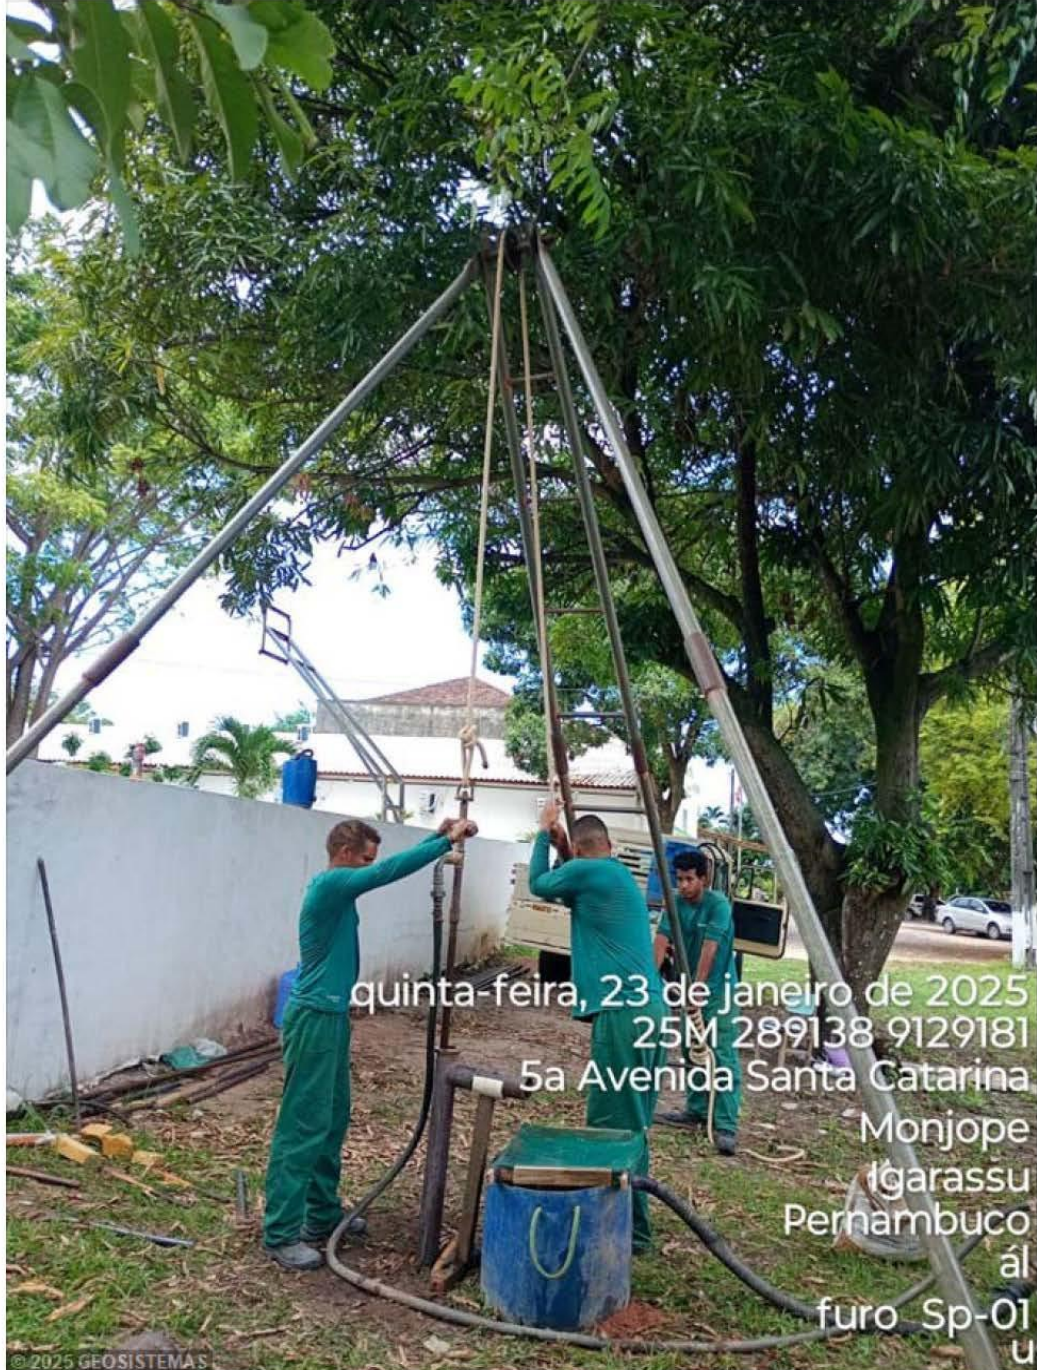
GEOSISTEMAS	Igarassu
	Memorial Fotográfico	SP-01
Cliente: SEPE - Secretaria de Projetos Estratégicos de Pernambuco Obra: CIPOMA-Companhia Independente de Policiamento do Meio Ambiente Local: Rua Rio Grande do Norte, S/N, Bonfim, Igarassu/PE		Página 1/1 Data 27/01/2025 28/01/2025

quinta-feira, 23 de janeiro de 2025
 25M 289138 9129181
 5a Avenida Santa Catarina
 Monjope
 Igarassu
 Pernambuco
 al
 furo Sp-01
 u

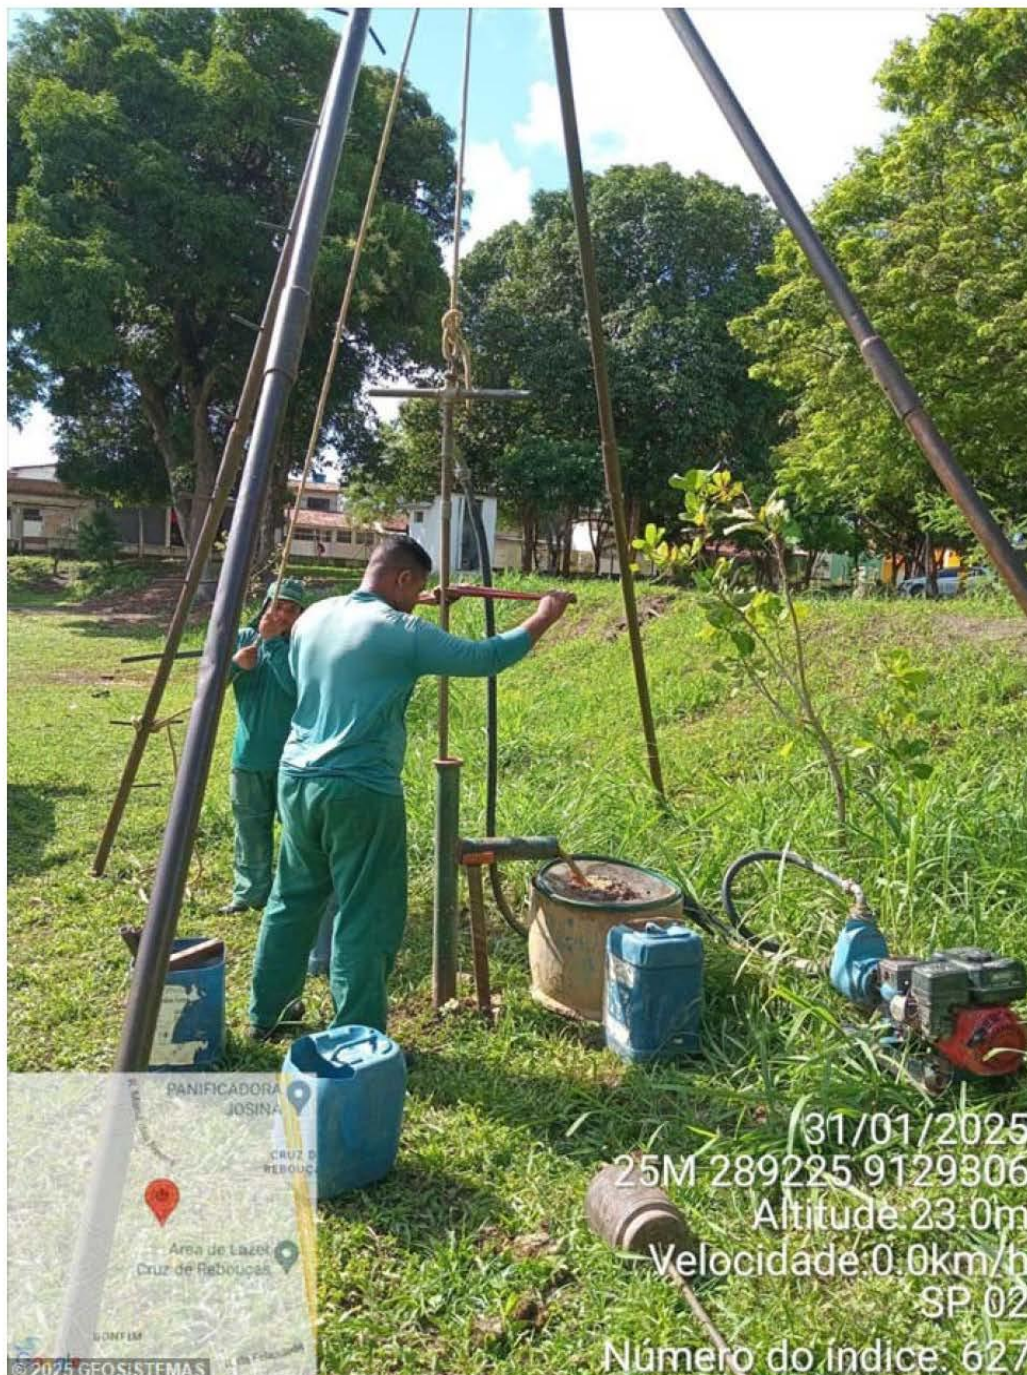
GEOSISTEMAS	Igarassu
	Memorial Fotográfico	SP-02
Cliente: SEPE - Secretaria de Projetos Estratégicos de Pernambuco Obra: CIPOMA-Companhia Independente de Policiamento do Meio Ambiente Local: Rua Rio Grande do Norte, S/N, Bonfim, Igarassu/PE		Página 1/1 Data 31/01/2025 03/02/2025

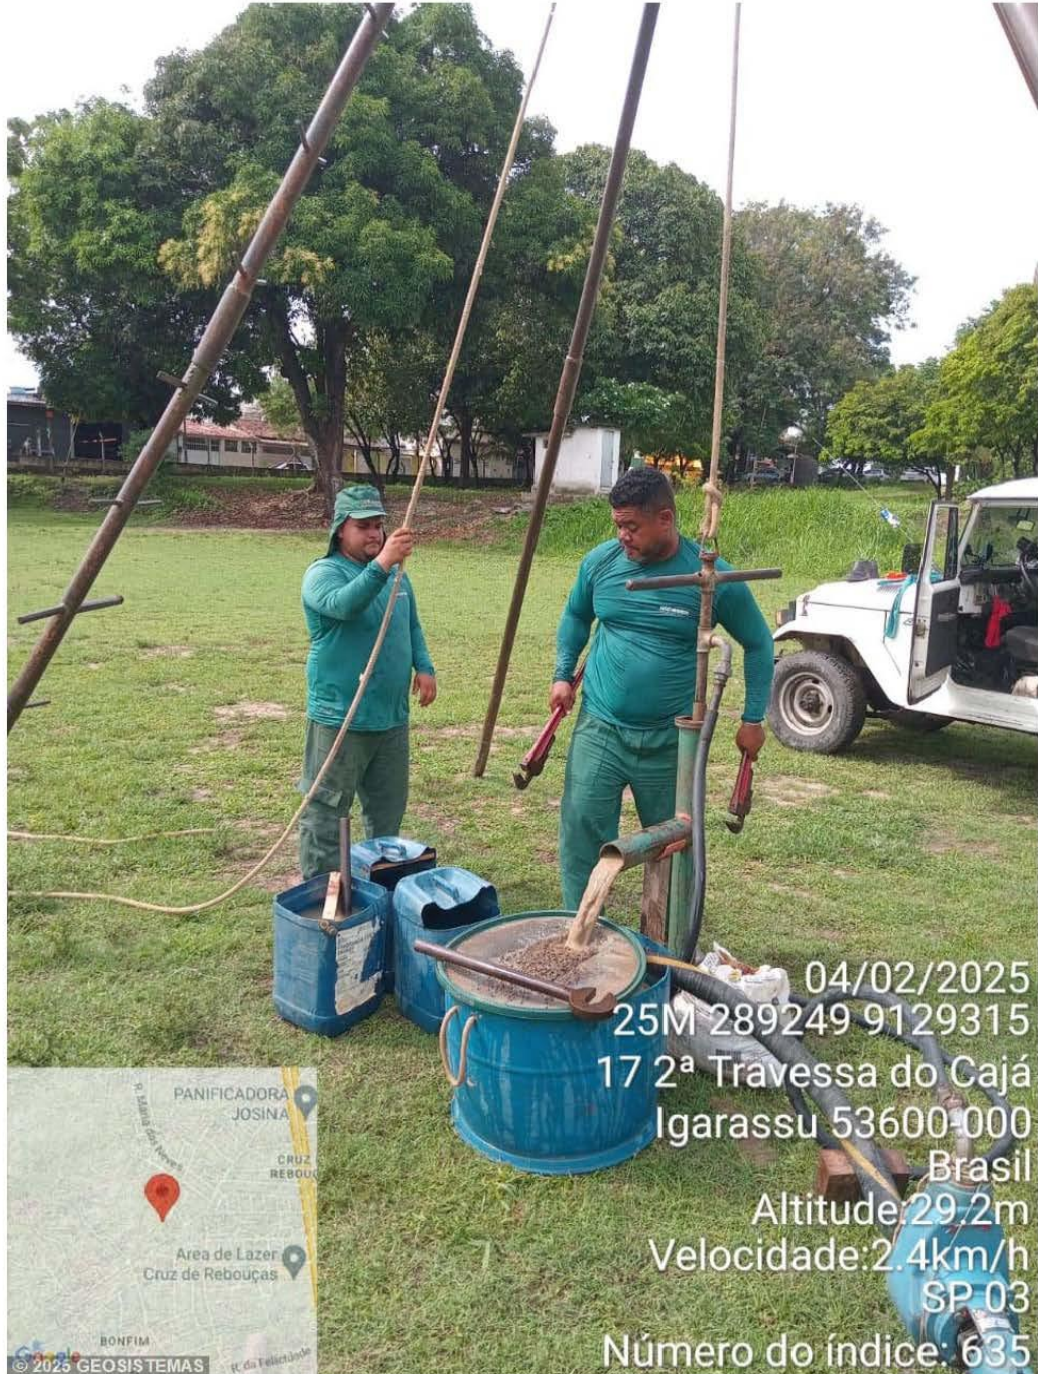
GEOSISTEMAS <small>Engenharia & Planejamento</small>	GEOSISTEMAS	Igarassu
	Memorial Fotográfico	SP-03
Cliente: SEPE - Secretaria de Projetos Estratégicos de Pernambuco Obra: CIPOMA-Companhia Independente de Policiamento do Meio Ambiente Local: Rua Rio Grande do Norte, S/N, Bonfim, Igarassu/PE	Página 1/1	Data 04/02/2025
		06/02/2025

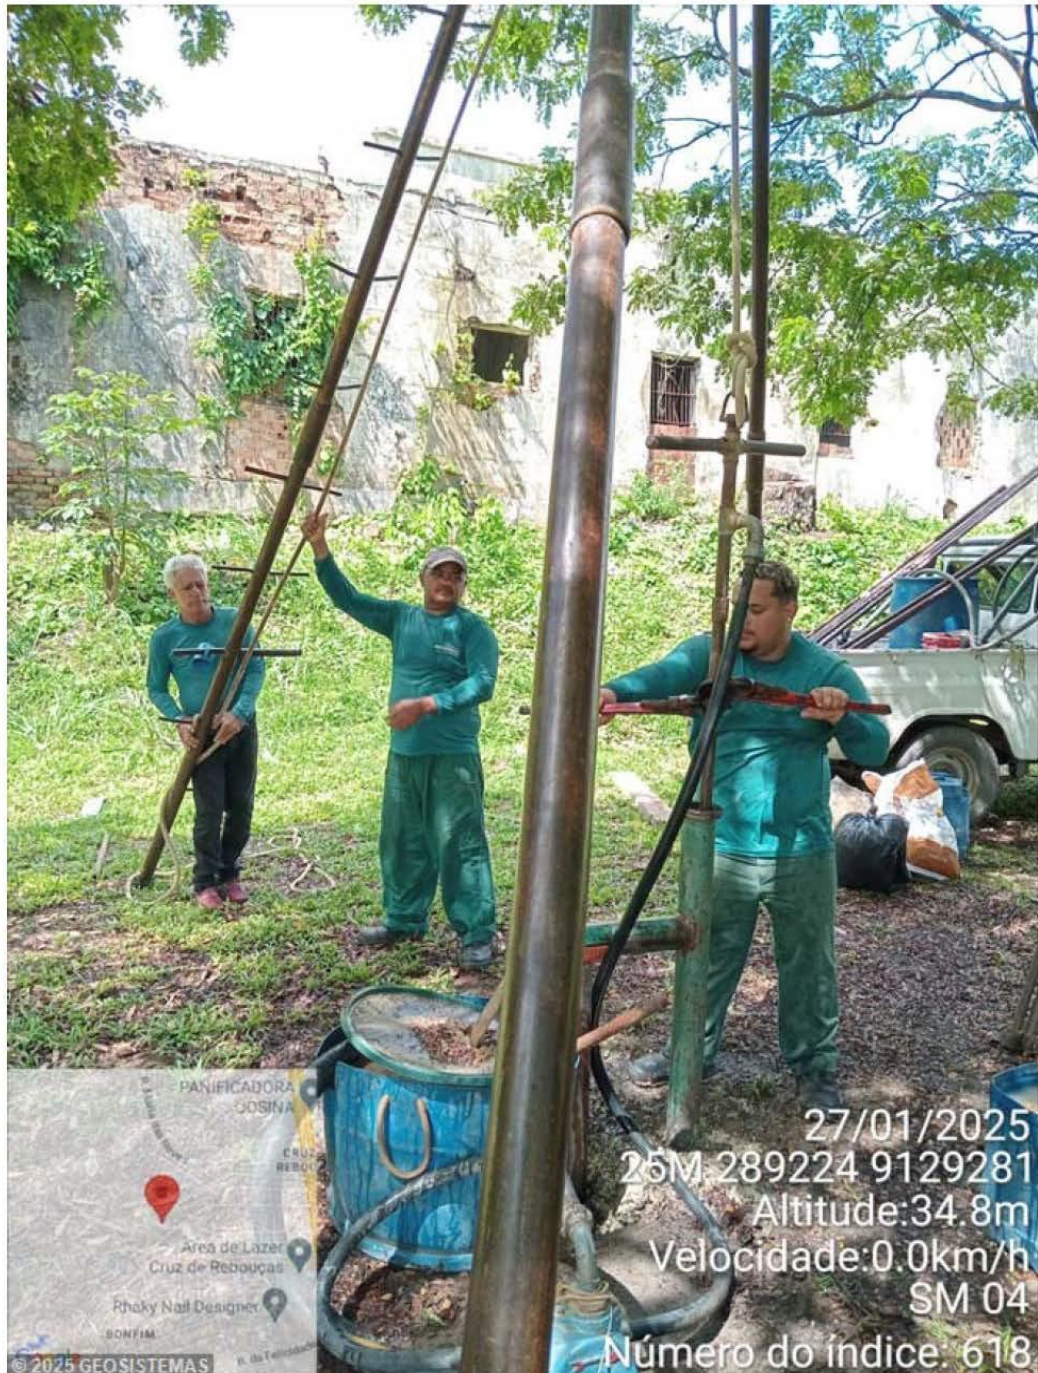
GEOSISTEMAS	Igarassu
	Memorial Fotográfico	SP-04
Cliente: SEPE - Secretaria de Projetos Estratégicos de Pernambuco Obra: CIPOMA-Companhia Independente de Policiamento do Meio Ambiente Local: Rua Rio Grande do Norte, S/N, Bonfim, Igarassu/PE	Página 1/1 Data 27/01/2025 28/01/2025

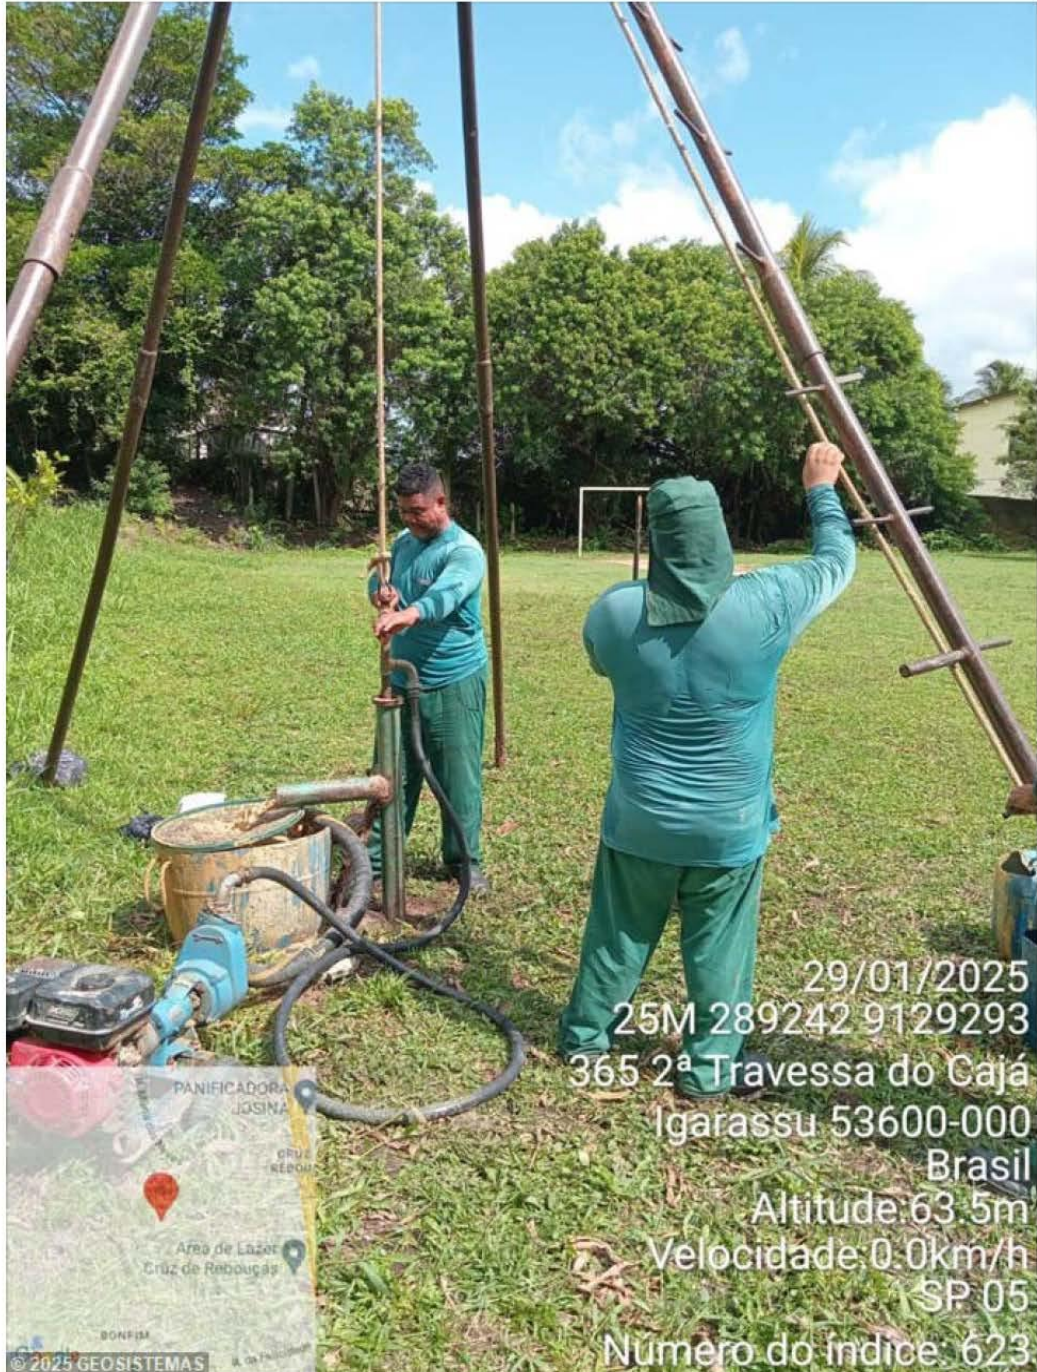
GEOSISTEMAS	Igarassu
	Memorial Fotográfico	SP-05
Cliente: SEPE - Secretaria de Projetos Estratégicos de Pernambuco Obra: CIPOMA-Companhia Independente de Policiamento do Meio Ambiente Local: Rua Rio Grande do Norte, S/N, Bonfim, Igarassu/PE	Página 1/1 Data 29/01/2025 30/01/2025

29/01/2025
 25M 289242 9129293
 365 2ª Travessa do Cajá
 Igarassu 53600-000
 Brasil
 Altitude: 63.5m
 Velocidade: 0.0km/h
 SP 05
 Numero do indice: 623

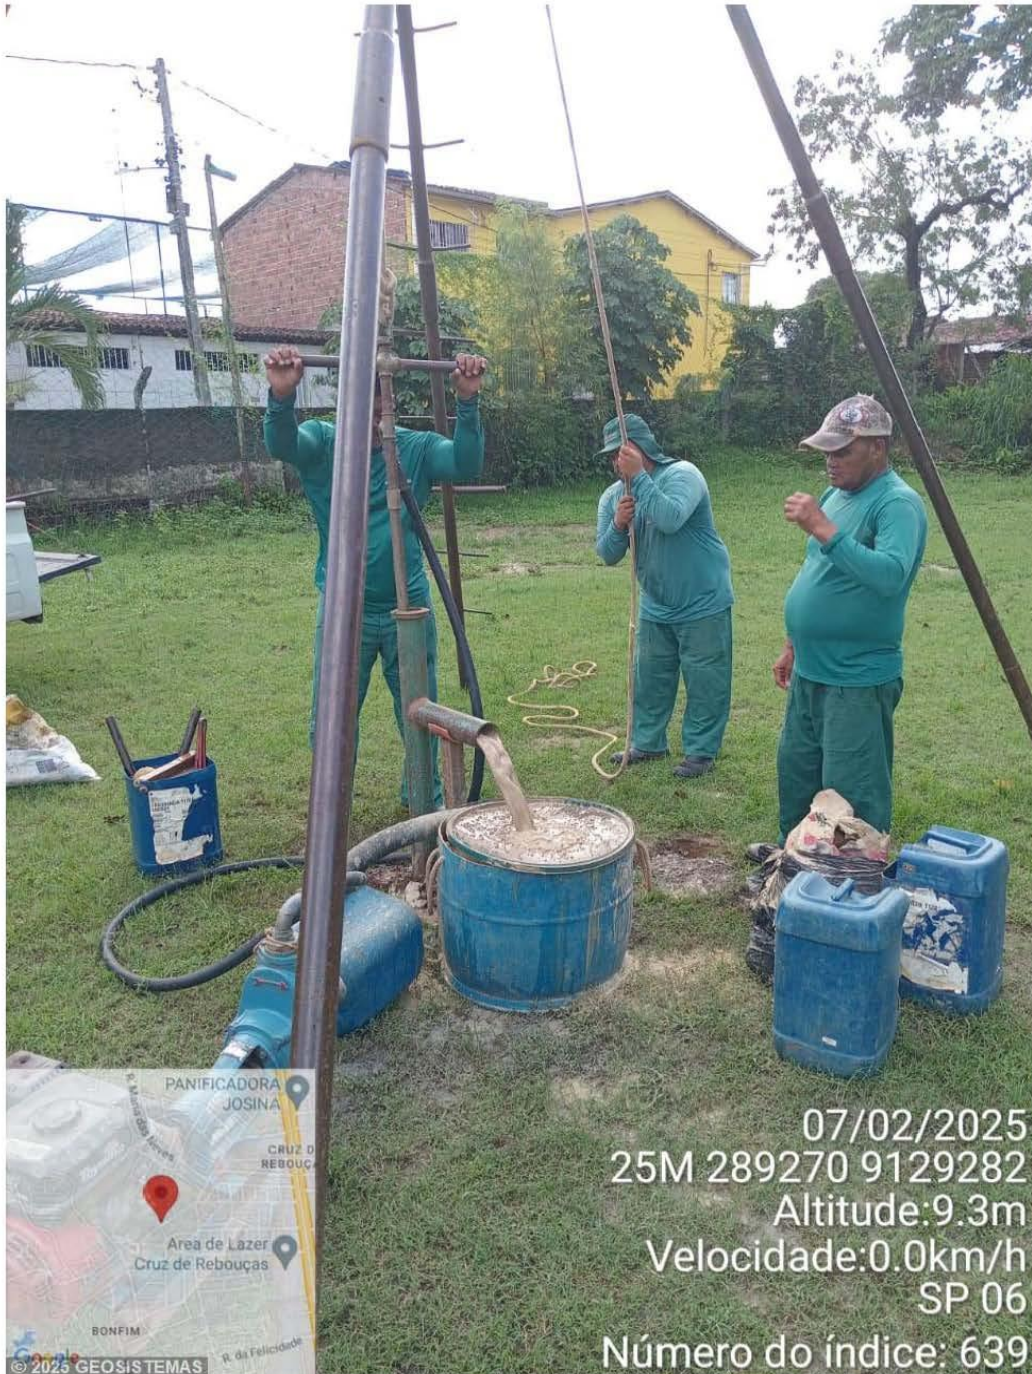
GEOSISTEMAS	Igarassu
	Memorial Fotográfico	SP-06
Cliente: SEPE - Secretaria de Projetos Estratégicos de Pernambuco Obra: CIPOMA-Companhia Independente de Policiamento do Meio Ambiente Local: Rua Rio Grande do Norte, S/N, Bonfim, Igarassu/PE	Página 1/1 Data 07/02/2025 08/02/2025

07/02/2025
 25M 289270 9129282
 Altitude: 9.3m
 Velocidade: 0.0km/h
 SP 06
 Número do índice: 639

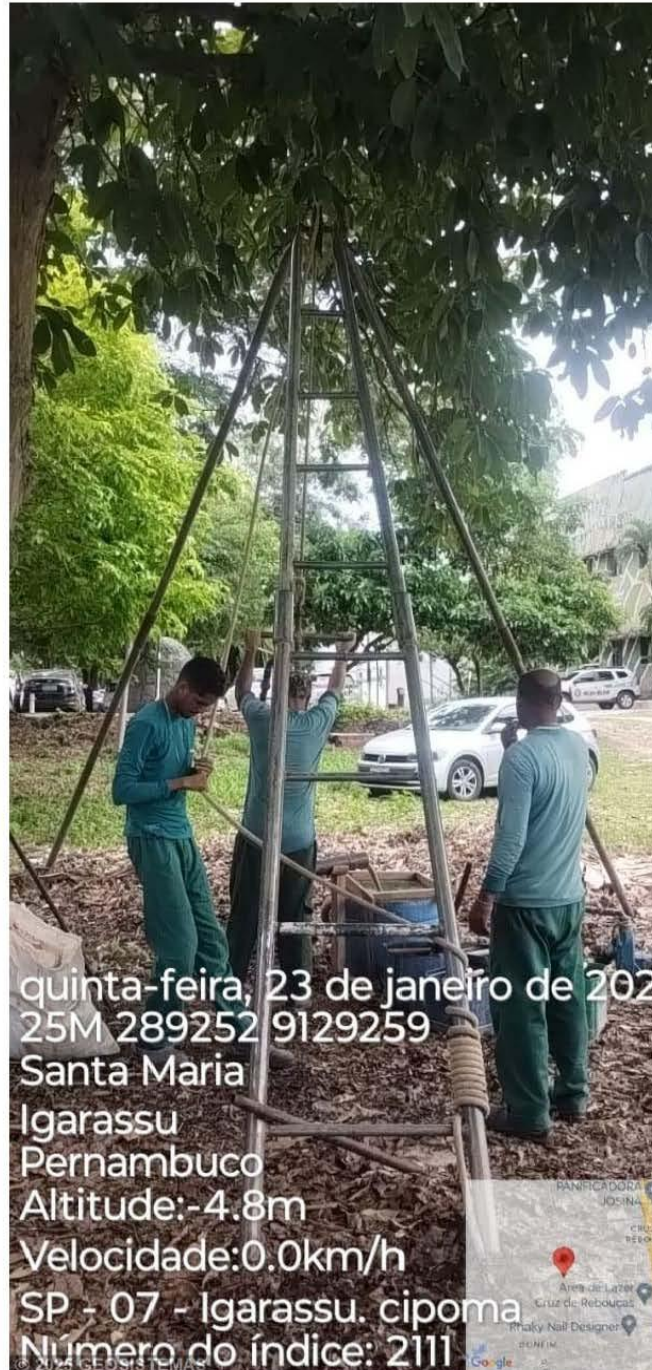
<h1>GEOSISTEMAS</h1> <h2>Memorial Fotográfico</h2>	Igarassu SP-07
	Cliente: SEPE - Secretaria de Projetos Estratégicos de Pernambuco Obra: CIPOMA-Companhia Independente de Policiamento do Meio Ambiente Local: Rua Rio Grande do Norte, S/N, Bonfim, Igarassu/PE	Página 1/1 Data 23/01/2025 28/01/2025

quinta-feira, 23 de janeiro de 2025
 25M 289252 9129259
 Santa Maria
 Igarassu
 Pernambuco
 Altitude:-4.8m
 Velocidade:0.0km/h
 SP - 07 - Igarassu. cipoma
 Número do índice: 2111
