**RELATÓRIO DE EXECUÇÃO DE SERVIÇOS GEOTECNICOS EM
TERRENO LOCALIZADO EM BOM CONSELHO / PE, PARA
IMPLANTAÇÃO DE PROJETO PADRÃO SEÇÃO DE BOMBEIRO
MILITAR**

LOCALIDADE: BOM CONSELHO – PE

JANEIRO/2025

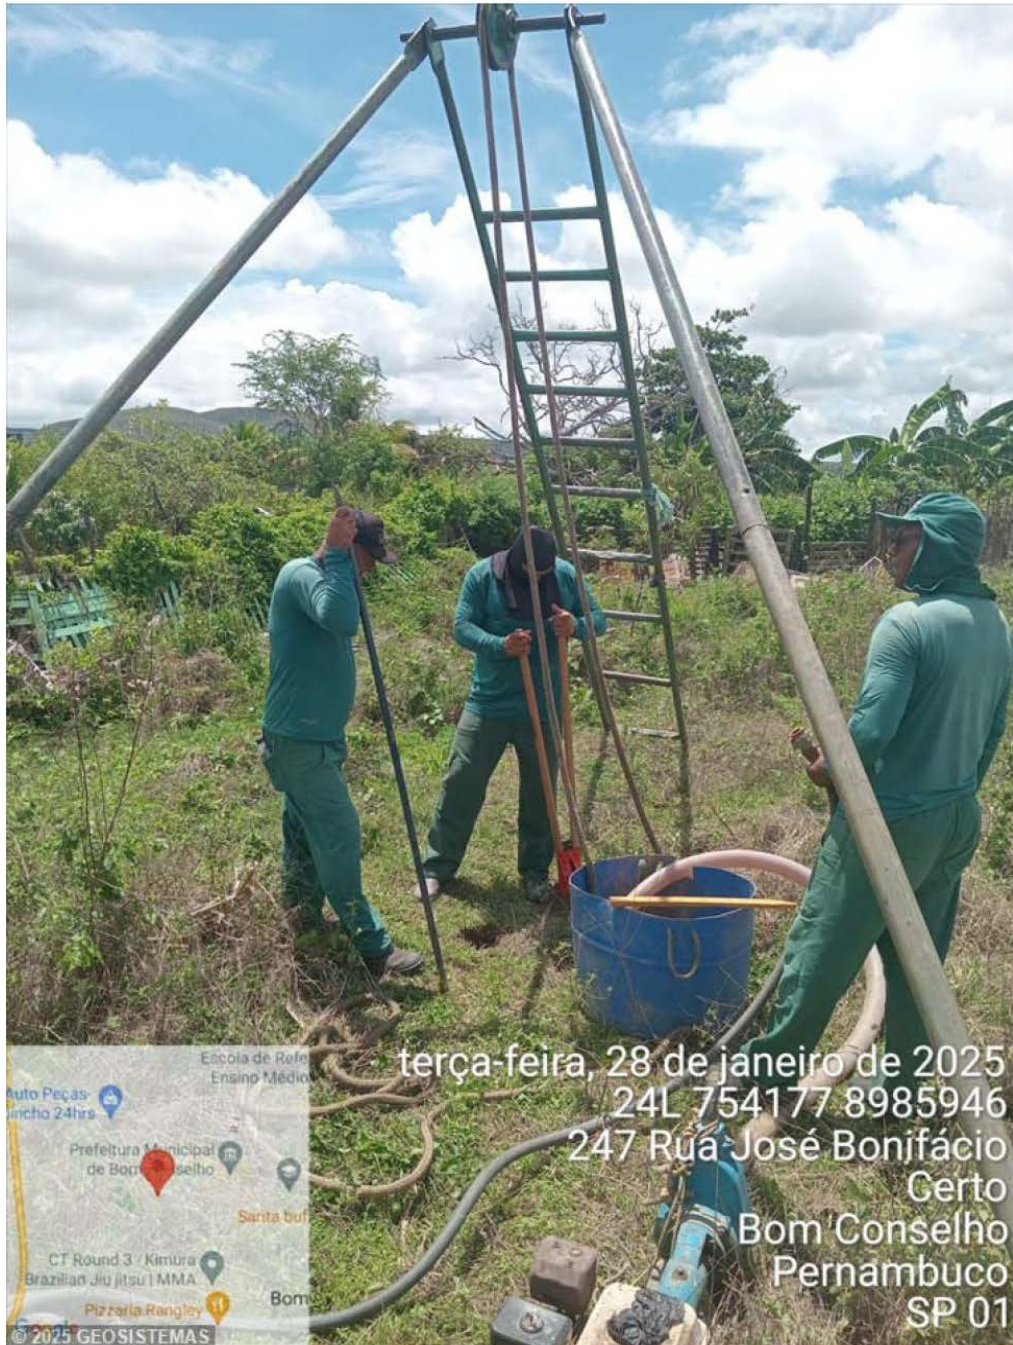
GEOSISTEMAS	Bom Conselho
	Memorial Fotográfico	SP-01
Cliente: SEPE - Secretaria de Projetos Estratégicos de Pernambuco Obra: Seção de Bombeiros Militar Local: Rua Cleto Campelo, S/N, Bom Conselho/PE		Página 1/1 Data 28/01/2025

terça-feira, 28 de janeiro de 2025
 24L 754177 8985946
 247 Rua José Bonifácio
 Certo
 Bom Conselho
 Pernambuco
 SP 01
