**INVESTIGAÇÃO DAS CAMADAS EXISTENTES DO SUBLEITO LOCAL DE UMA ÁREA URBANA, LOCALIZADA NO MUNICÍPIO DE SERRA TALHADA, PARA CONSTRUÇÃO DO: CENTRO ESPECIALIZADO EM REABILITAÇÃO DE SERRA TALHADA.**

**EG 17.2025 (ICS)**

**Relatório:** REG 17.2025 (ICS)

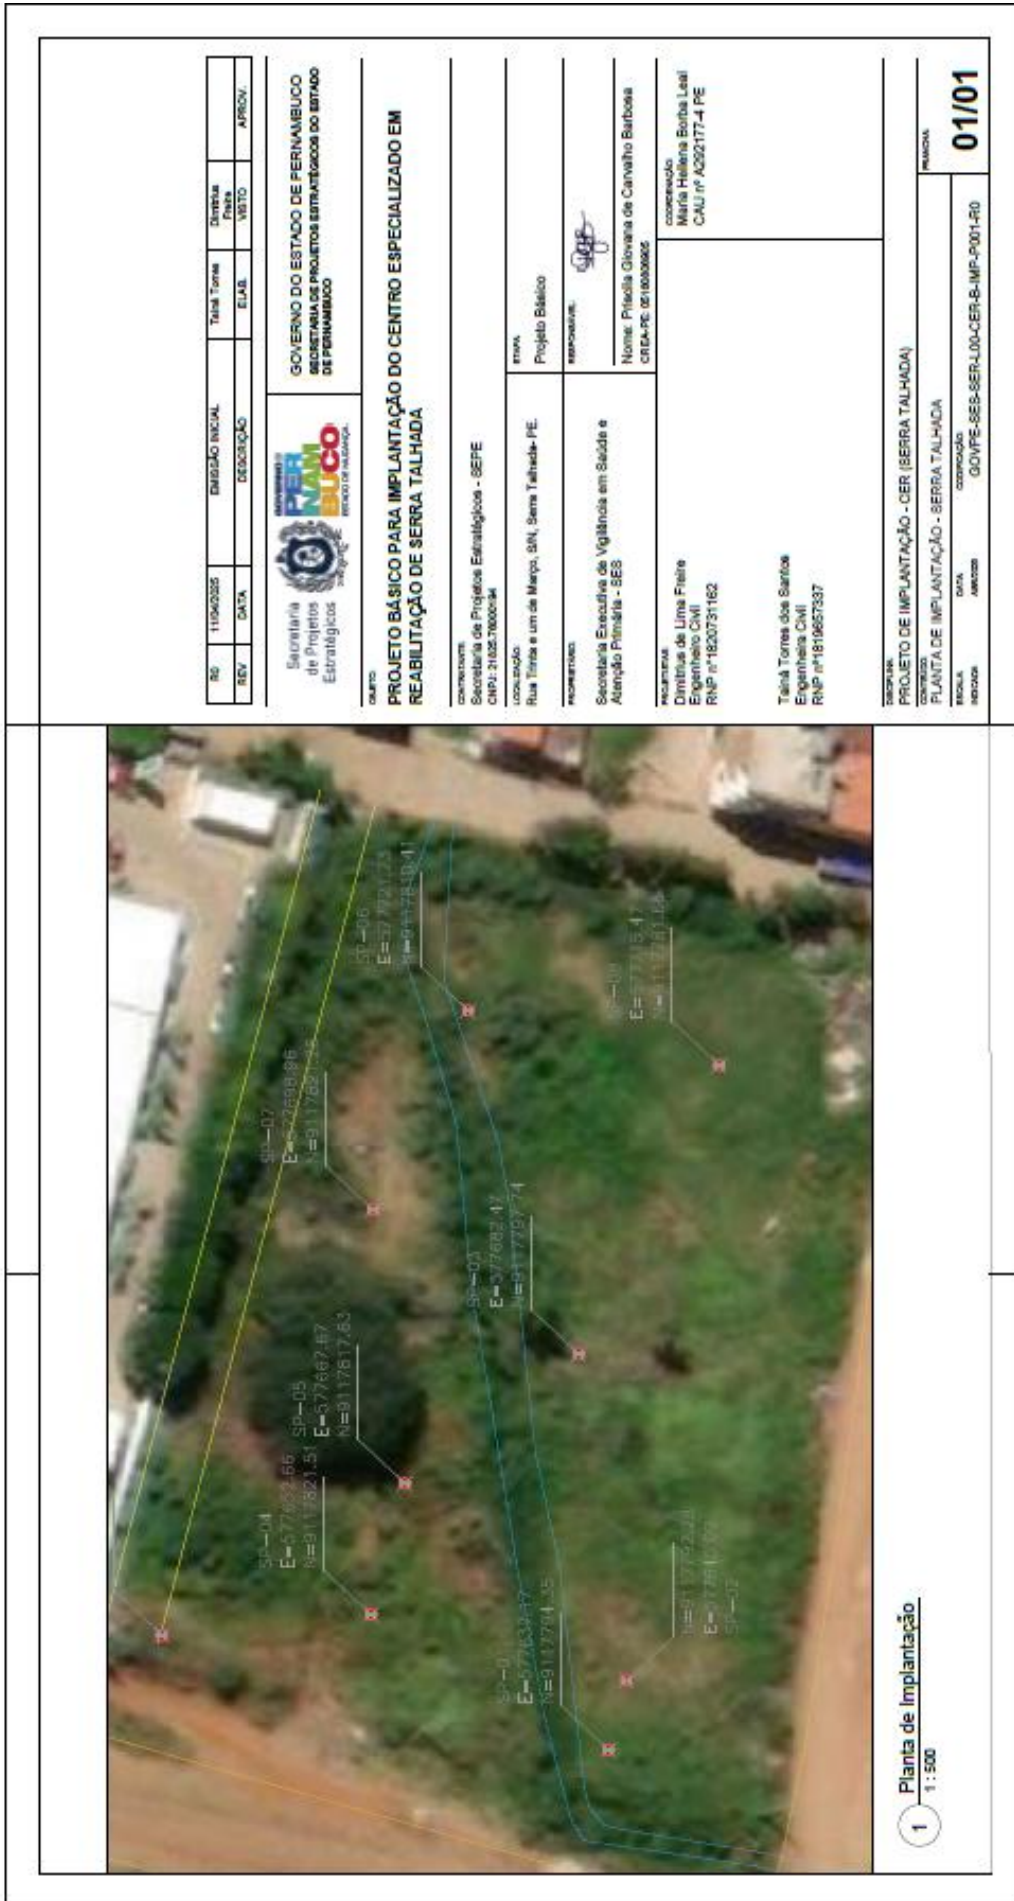
## **Anexo 01- Planta de Locação dos Furos de Sondagem SPT:**

A execução em campo do ensaio, seguiu a indicação dos pontos indicados, obedecendo a locação fornecida pela Contratante. A planta de locação está presente no anexo 01.

1 Planta de Implantação  
1:500
