**RELATÓRIO DE EXECUÇÃO DE SERVIÇOS GEOTECNICOS EM
TERRENO LOCALIZADO EM VITÓRIA DE SANTO ANTÃO - PE, PARA
IMPLANTAÇÃO DE PROJETO PARA O COMPLEXO DA POLÍCIA
CIENTIFICA**

LOCALIDADE: RUA SANTA EDWIRGENS, VITÓRIA DE SANTO ANTÃO/PE

MARÇO/2025

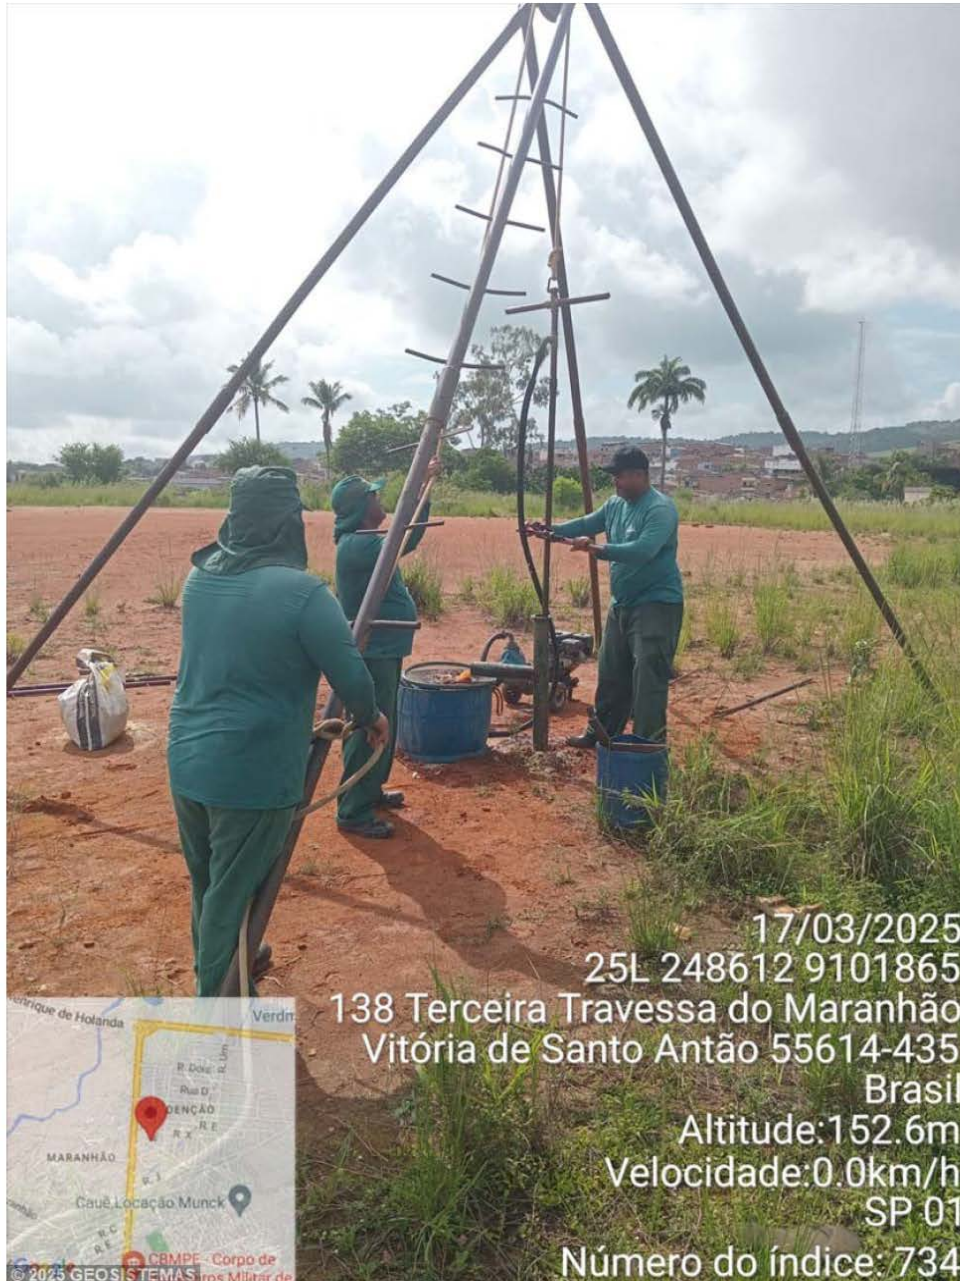
GEOSISTEMAS	Vitór.-CEHAB
	Memorial Fotográfico	SP-01
	Cliente: CEHAB - Companhia Estadual de Habitação E Obras Obra: PROJETO - COMPLEXO DA POLÍCIA CIENTÍFICA Local: Rua Santa Edwrigens, Vitória de Santo Antão/PE	Página 1/1 Data 17/03/2025 18/03/2025

17/03/2025
 25L 248612 9101865
 138 Terceira Travessa do Maranhão
 Vitória de Santo Antão 55614-435
 Brasil
 Altitude: 152.6m
 Velocidade: 0.0km/h
 SP 01
 Número do índice: 734

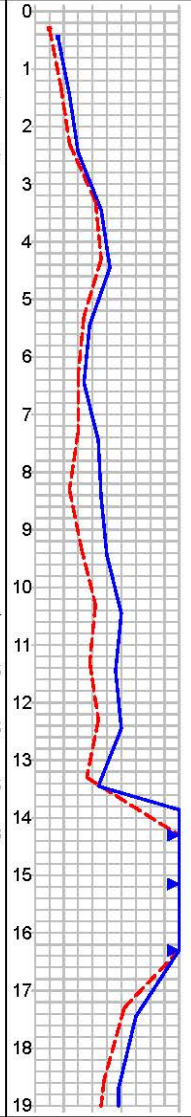
Quadro 2 – Perfil de sondagem SP 02

1,10	Argila siltosa pouco arenosa, cor vermelha escura, rija.	4	5	7	9	12	4			
			2,60	Silte arenoso pouco argiloso, cor vermelha, de compacto a medianamente compacto.	5	7	8	12	15	4			
			10		11	12	21	23	4				
			11		12	14	23	26	4				
			8		9	10	17	19	4				
			7,70	Silte arenoso pouco argiloso, cor vermelha escura, compacto.	7	8	9	15	17	3			
			10,20	Argila siltosa pouco arenosa, cor vermelha, de muito rija a dura.	6	9	13	15	22	4			
			4		8	15	12	23	4				
			5		11	14	16	25	4				
			7		14	16	21	30	—				
			14,60	Silte arenoso pouco argiloso, cor marrom escura, de muito compacto a compacto.	6	13	15	19	28	5			
			7		15	15	22	30	5				
			8		10	12	18	22	5				
			10		40	—	50	40/15	6				
			17,50	Silte arenoso pouco argiloso Com alteração de rocha, cor marrom clara, compacto.	40	—	—	40/15	—	5			
			18		40	—	58	40/15	5

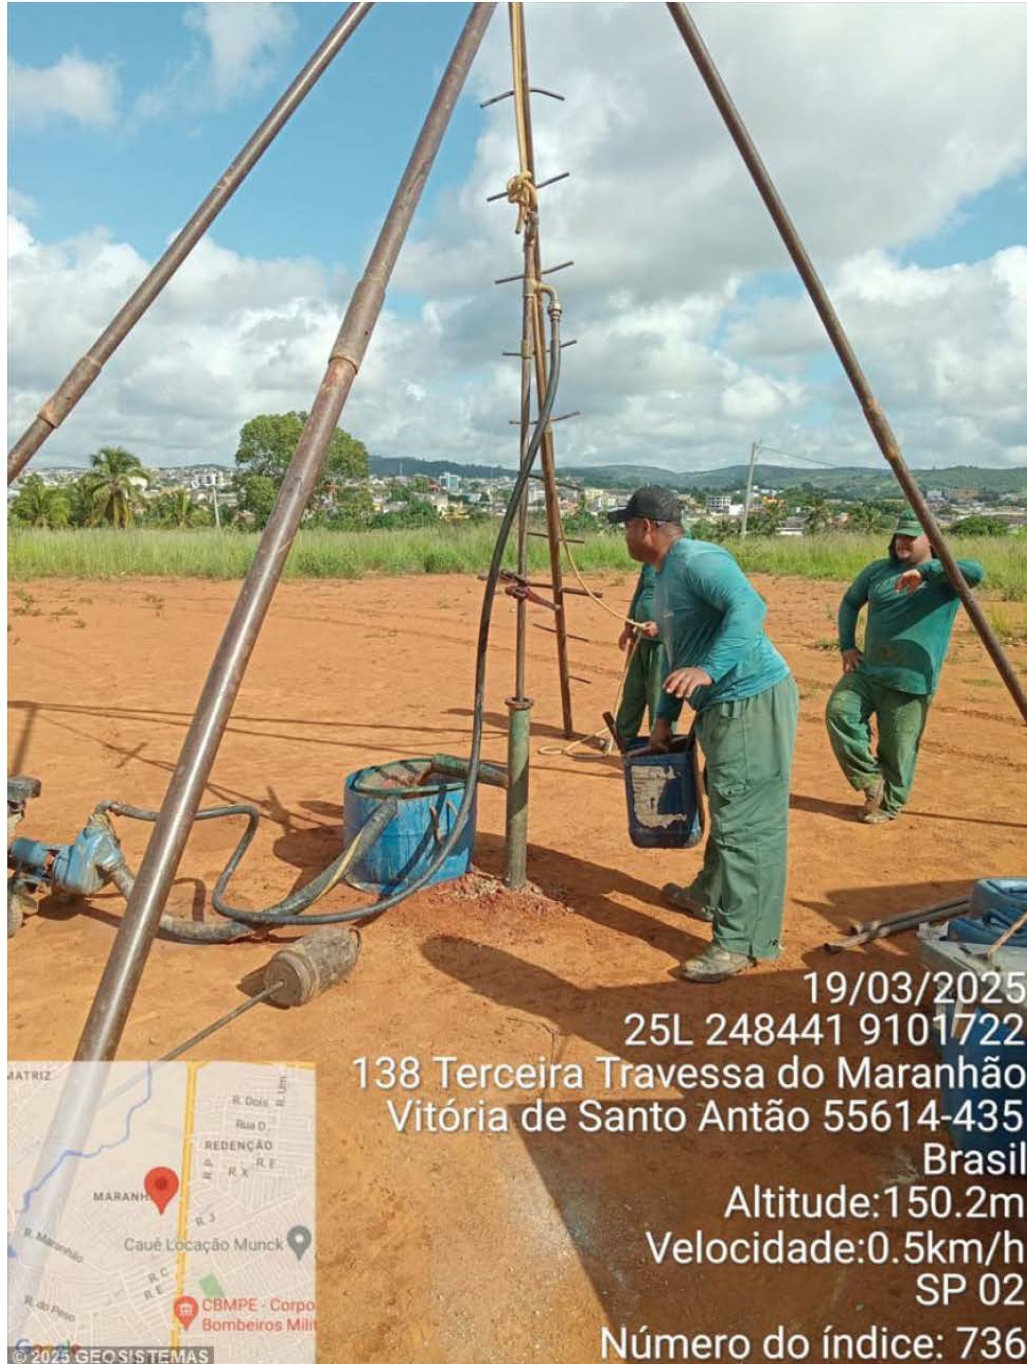
GEOSISTEMAS	Vitór.-CEHAB
	Memorial Fotográfico	SP-02
Cliente: CEHAB - Companhia Estadual de Habitação E Obras Obra: PROJETO - COMPLEXO DA POLÍCIA CIENTÍFICA Local: Rua Santa Edwrigens, Vitória de Santo Antão/PE		Página 1/1 Data 19/03/2025 20/03/2025

19/03/2025
 25L 248441 9101722
 138 Terceira Travessa do Maranhão
 Vitória de Santo Antão 55614-435
 Brasil
 Altitude:150.2m
 Velocidade:0.5km/h
 SP 02
 Número do índice: 736

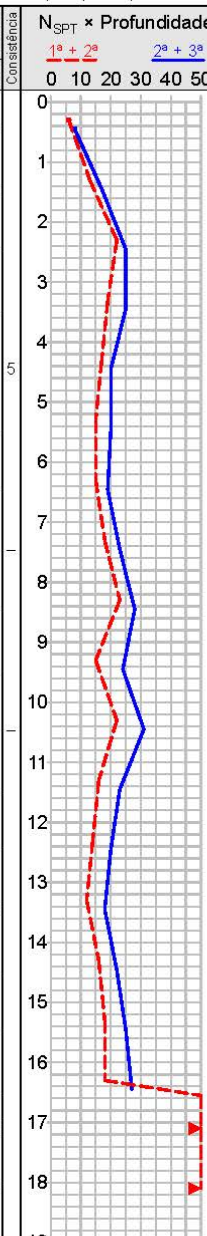
Quadro 4 – Perfil de sondagem SP 04

3,60	Silte arenoso pouco argiloso, cor vermelha, de pouco compacto a compacto.	5/15	8/15	9/15	13	17	3					
			5,10	Argila siltosa pouco arenosa, cor avermelhada, muito rija.	10/15	12/15	13/15	22	25	4					
			7,20	Silte arenoso pouco argiloso, cor marrom clara, compacto.	9/15	10/15	15/15	19	25	4					
			10,20	Silte arenoso pouco argiloso, cor avermelhada, compacto.	8/15	9/15	11/15	17	20	5					
			12,50	Silte arenoso pouco argiloso, cor cinza clara, compacto.	7/15	8/15	12/15	15	20	4					
			14,40	Silte arenoso pouco argiloso, cor marrom clara, de medianamente compacto a compacto.	6/15	9/15	10/15	15	19	4					
			18,10	Silte arenoso pouco argiloso Com alteração de rocha, cor marrom clara, de compacto a muito compacto.	8/15	10/15	13/15	18	23	—					
			18,10	Impenetrável ao trépano de lavagem. LIMITE DE SONDAGEM	10/15	13/15	15/15	23	28	4					
			18,10		5/15	10/15	14/15	15	24	4

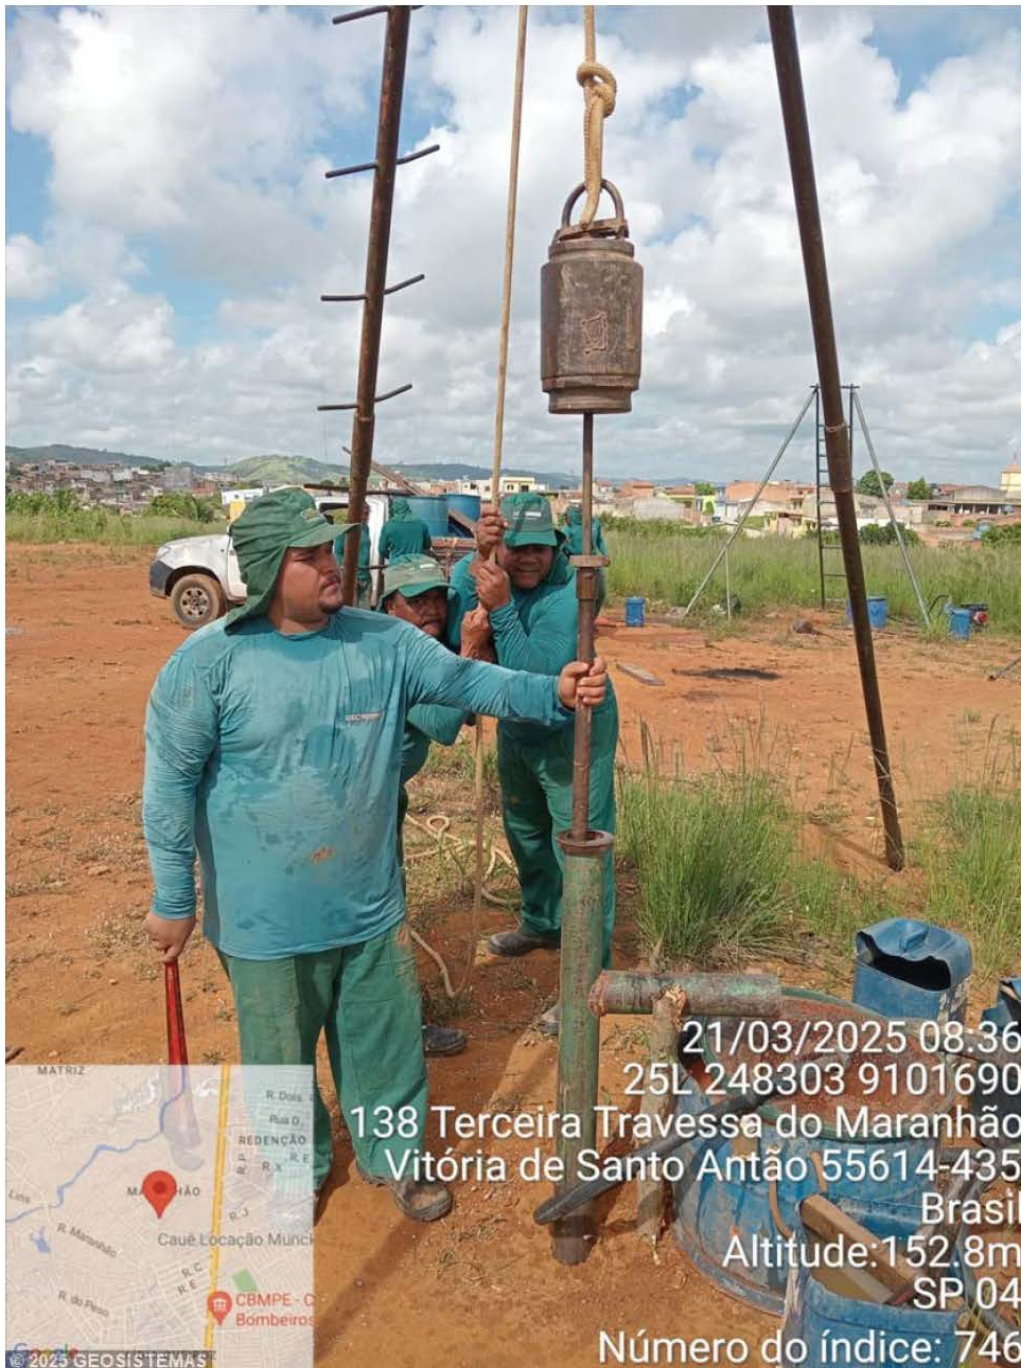
GEOSISTEMAS	Vitór.-CEHAB
	Memorial Fotográfico	SP-04
Cliente: CEHAB - Companhia Estadual de Habitação E Obras Obra: PROJETO - COMPLEXO DA POLÍCIA CIENTÍFICA Local: Rua Santa Edwrigens, Vitória de Santo Antão/PE	Página 1/1 Data 21/03/2025 24/03/2025

21/03/2025 08:36
 25L 248303 9101690
 138 Terceira Travessa do Maranhão
 Vitória de Santo Antão 55614-435
 Brasil
 Altitude: 152.8m
 SP 04
 Número do índice: 746
