**INVESTIGAÇÃO DAS CAMADAS EXISTENTES DO
SUBLEITO LOCAL DE UMA ÁREA URBANA,
LOCALIZADA NO MUNICÍPIO DE RECIFE, PARA
AMPLIAÇÃO DO HOSPITAL CISAM.**

EG 18.2025 (ICS)

Obra/Serviço: Investigação das Camadas Existentes do Subleito Local de uma área urbana, localizada no município de Recife/PE.

Relatório: REG 18.2025 (ICS)

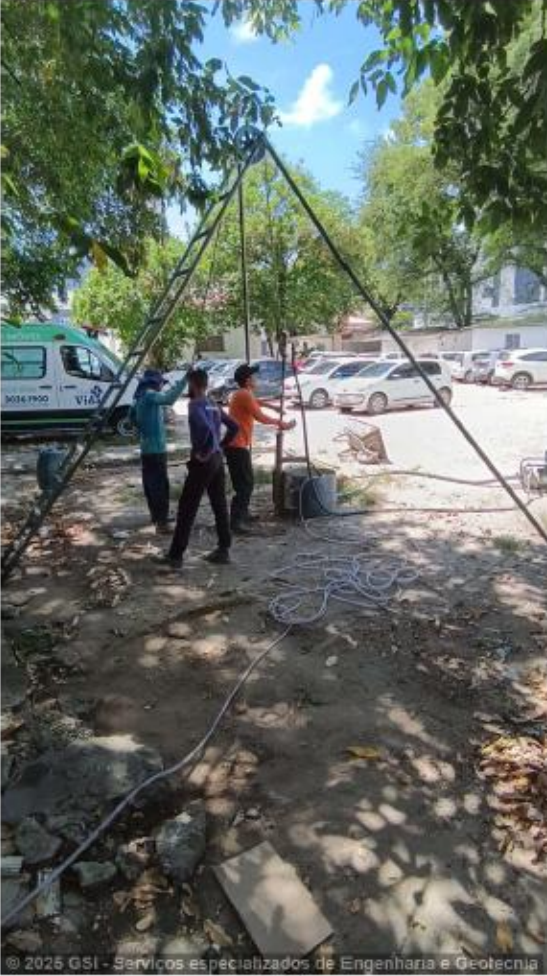
© 2025 GSI - Serviços especializados de Engenharia e Geotecnia Foto 1		
GSI- Engenharia e Consultoria ghns.eng@gmail.com / (81) 9.95329102		Resp. Técnico <u>Guilherme Henrique do N. Silva</u> Engenheiro Civil - CREA/PE 181835188-9

GSI - Serviços especializados de Engenharia e Geotecnia	0026/25
	Memorial Fotográfico	SP-01
	Cliente: Secretaria de Projetos Estratégicos do Estado de Pernambuco Obra: CISAM Local: R. Visc. de Mamanguape, S/N, Encruzilhada, RECIFE/PE, 52030-010	Página 1/1 Data 05/05/2025

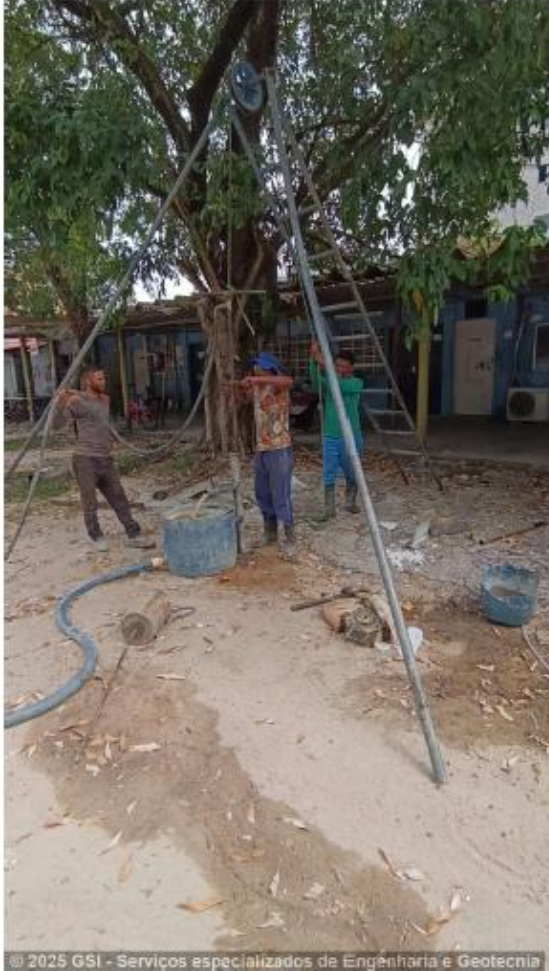
<p>© 2025 GSI - Serviços especializados de Engenharia e Geotecnia</p> <p>Foto 1</p>

GSI - Serviços especializados de Engenharia e Geotecnia	0026/25
	Memorial Fotográfico	
	Cliente: Secretaria de Projetos Estratégicos do Estado de Pernambuco Obra: CISAM Local: R. Visc. de Mamanguape, S/N, Encruzilhada, RECIFE/PE, 52030-010	Página 1/1 Data 03/05/2025

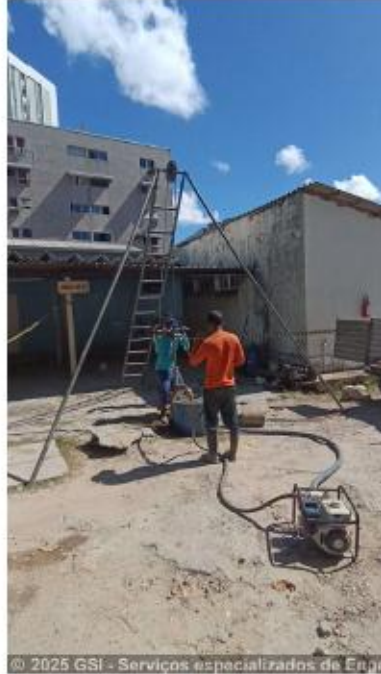
Foto 1

GSI ENGENHARIA E CONSULTORIA	GSI - Serviços especializados de Engenharia e Geotecnia	0026/25
	Memorial Fotográfico	
	Cliente: Secretaria de Projetos Estratégicos do Estado de Pernambuco Obra: CISAM Local: R. Visc. de Mamanguape, S/N, Encruzilhada, RECIFE/PE, 52030-010	
		Página 1/1 Data 03/05/2025

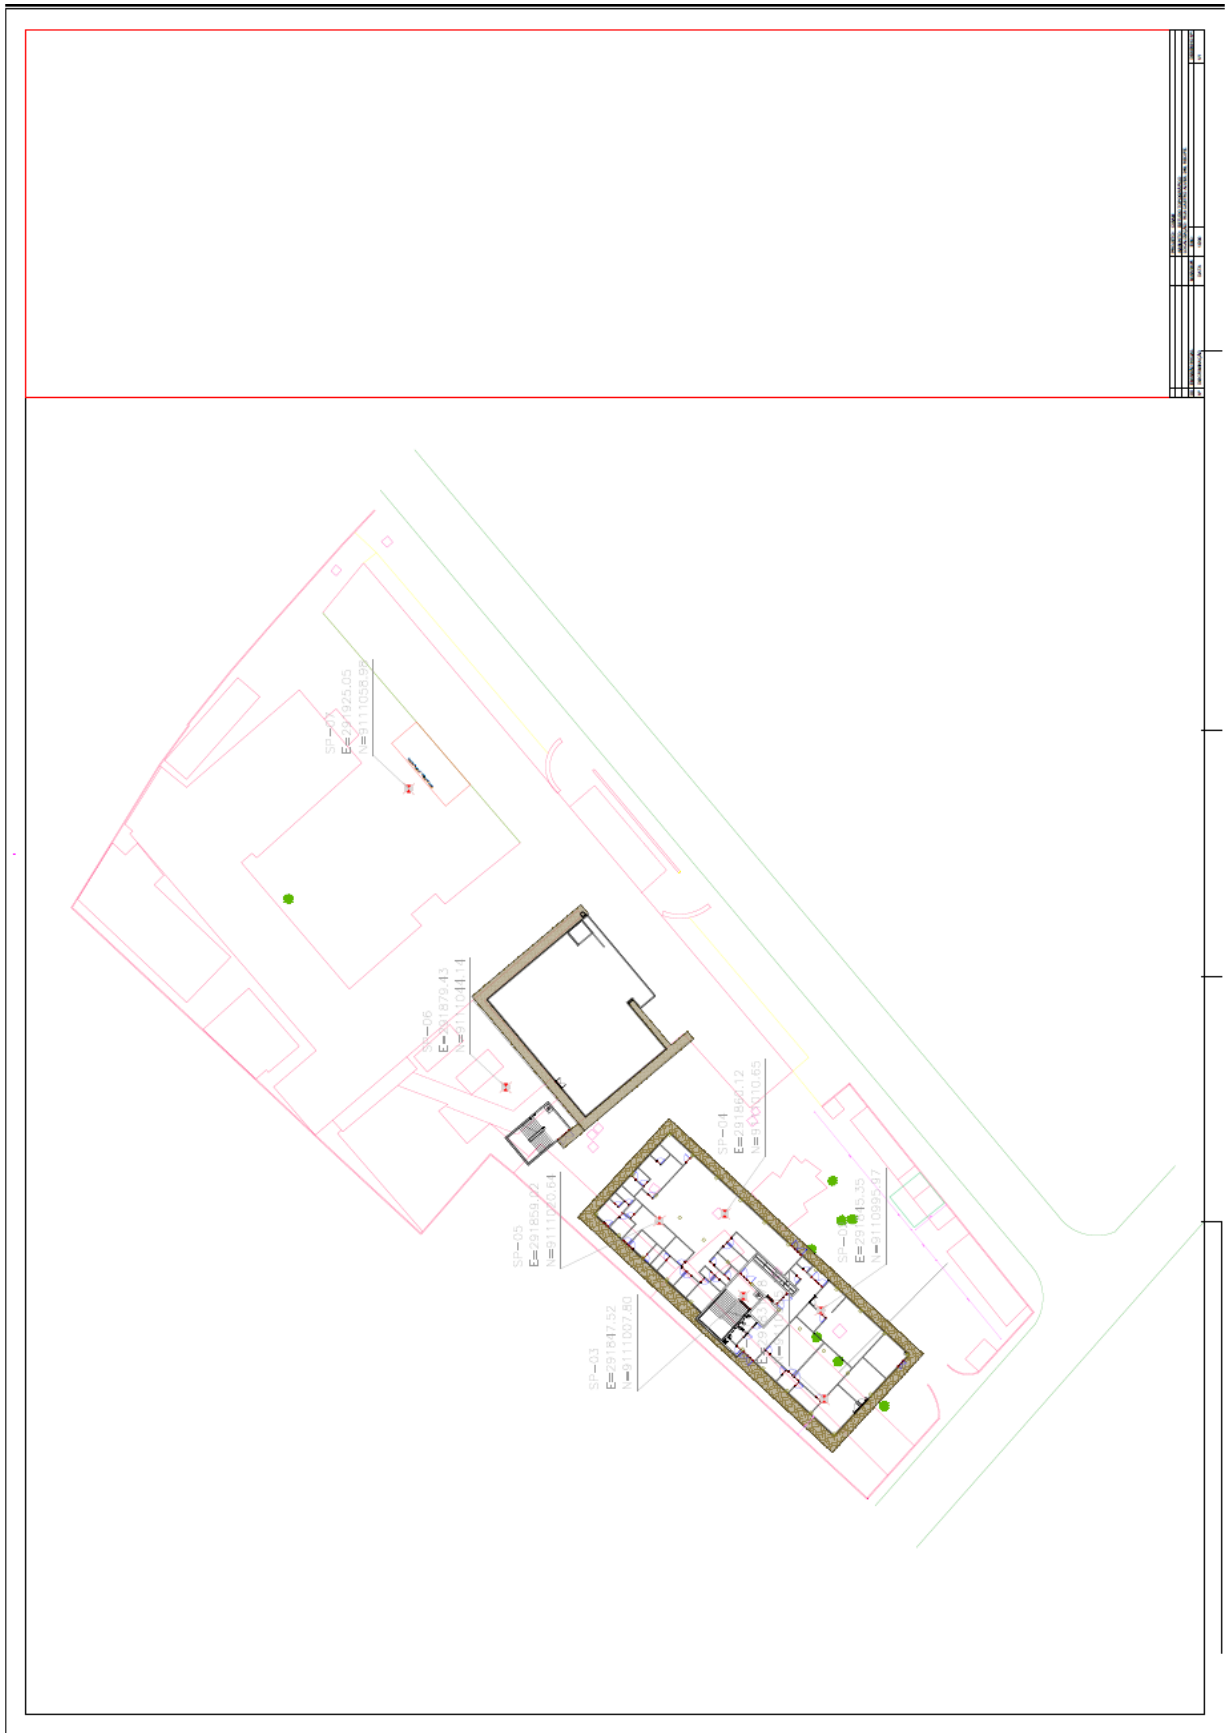
Anexo 01- Planta de Locação dos Furos de Sondagem SPT:

A execução em campo do ensaio, seguiu a indicação dos pontos indicados, obedecendo a locação fornecida pela Contratante. A planta de locação está presente no anexo 01.
