HOSPITAL REGIONAL DO AGRESTE

MEMORIAL DESCRITIVO – PROJETOS ESTRUTURAIS

OUTUBRO/2025

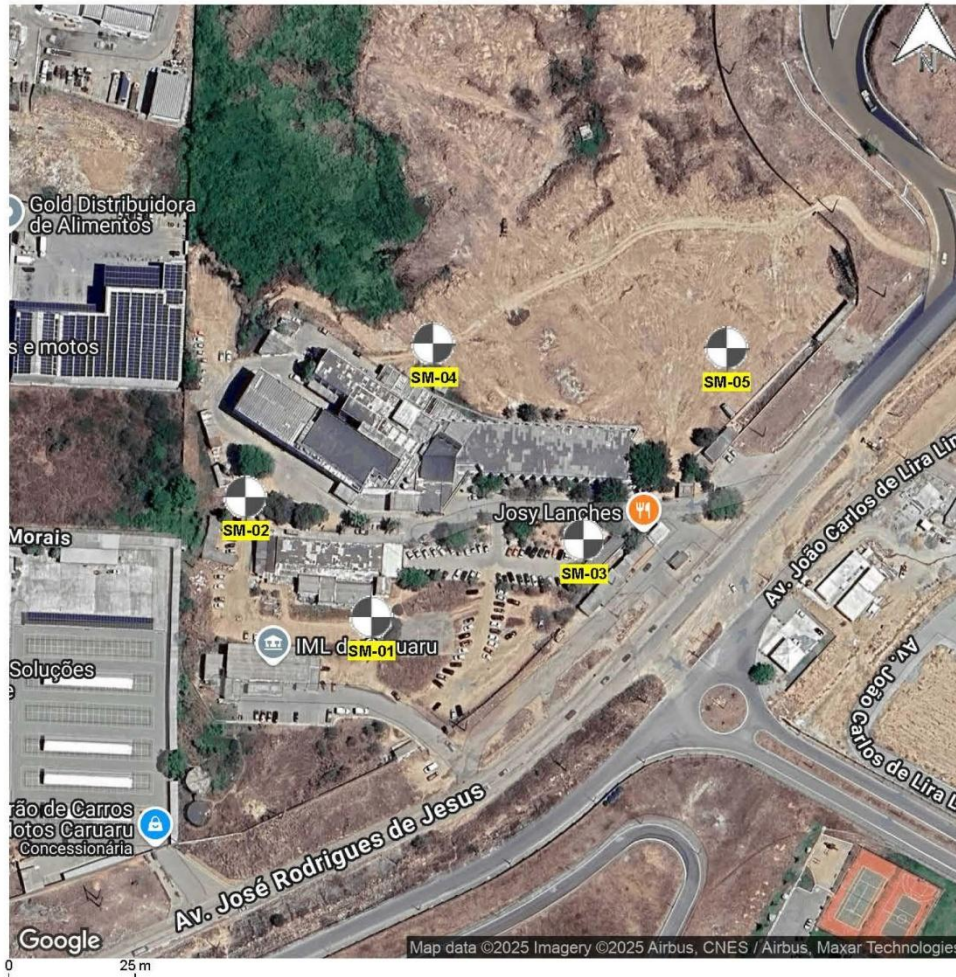
2.1.7 Croqui de Localização das Sondagens

GEOSISTEMAS	HRA- CARUARU
	Localização de Sondagem	Escala 1:2.233,31
Cliente: SEPE - Secretaria de Projetos Estratégicos de Pernambuco Obra: Hospital Regional do Agreste Local: Rod. BR-232, KM 130, S/N, Indianópolis, Caruaru/PE		Página 1/1 Data 07/06/2025 29/06/2025

SM-01	N 9.080.394,00 m; E 172.994,00 m; F 25S; SIRGAS2000
SM-02	N 9.080.441,00 m; E 172.944,00 m; F 25S; SIRGAS2000
SM-03	N 9.080.425,00 m; E 173.078,00 m; F 25S; SIRGAS2000
SM-04	N 9.080.502,00 m; E 173.018,00 m; F 25S; SIRGAS2000
SM-05	N 9.080.501,00 m; E 173.134,00 m; F 25S; SIRGAS2000
Rua Ricardo Salazar, Nº 83, Bairro Prado em Recife-PE, CEP 50720-120, Numero de telefone (81) 3878-5555	
Humberto Pinta Silva Engenheiro Civil - CREA/PE 22205

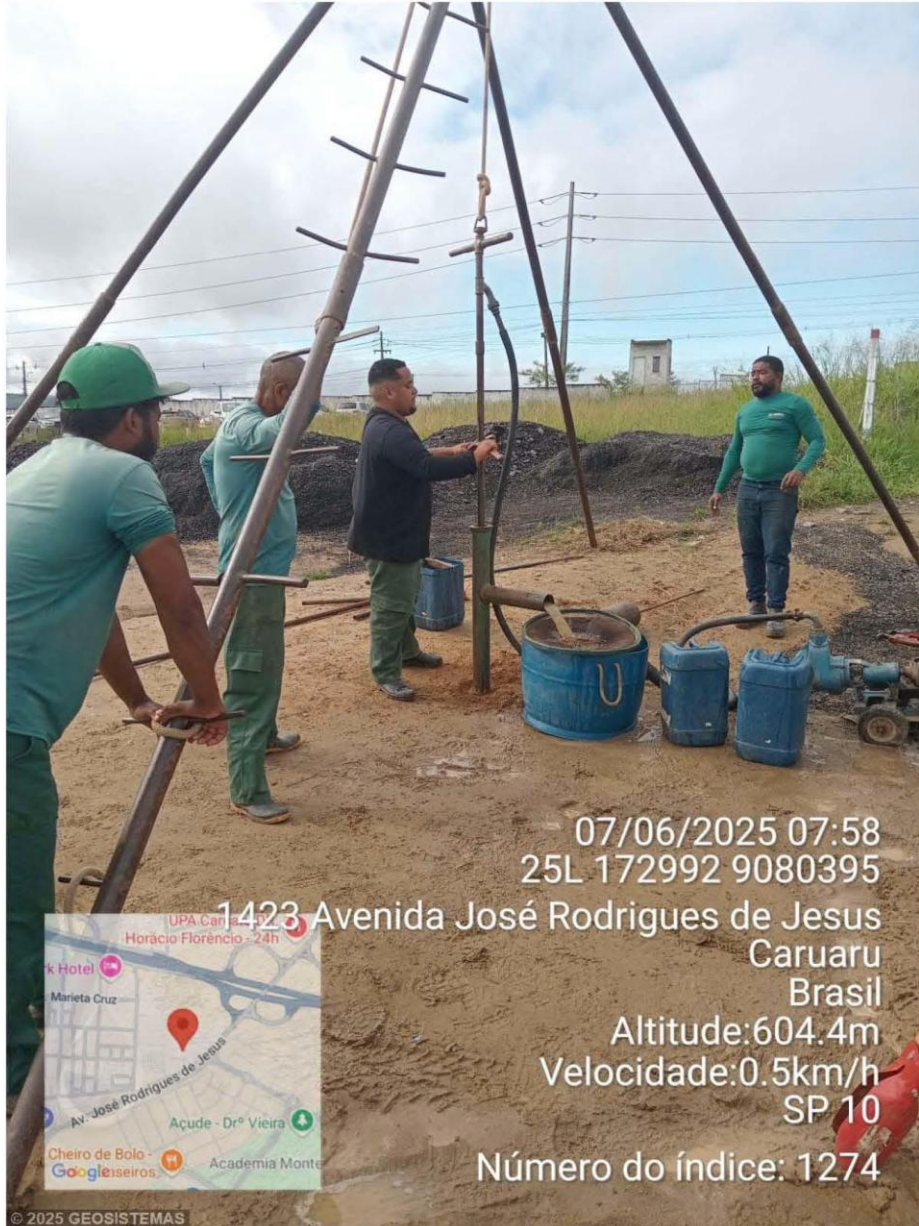
GEOSISTEMAS	HRA- CARUARU
	Memorial Fotográfico	SM-01
Cliente: SEPE - Secretaria de Projetos Estratégicos de Pernambuco Obra: Hospital Regional do Agreste Local: Rod. BR-232, KM 130, S/N, Indianópolis, Caruaru/PE	Página 1/3 Data 07/06/2025

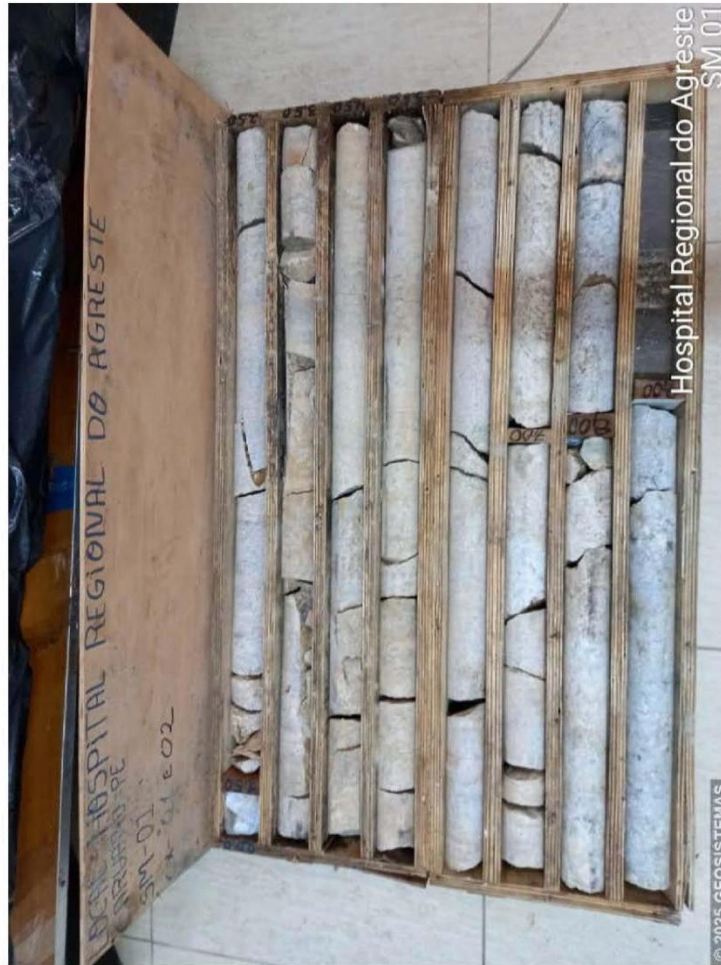
<p>GEOSISTEMAS</p>	<p>HRA - CARUARU</p>
	<p>Memorial Fotográfico</p>	<p>SM-01</p>
<p>Ciente: SEPE - Secretaria de Projetos Estratégicos de Pernambuco Obra: Hospital Regional do Agreste Local: Rod. BR-232, KM 130, S/N, Indianópolis, Caruaru/PE</p>		<p>Página 3/3 Data 07/06/2025</p>

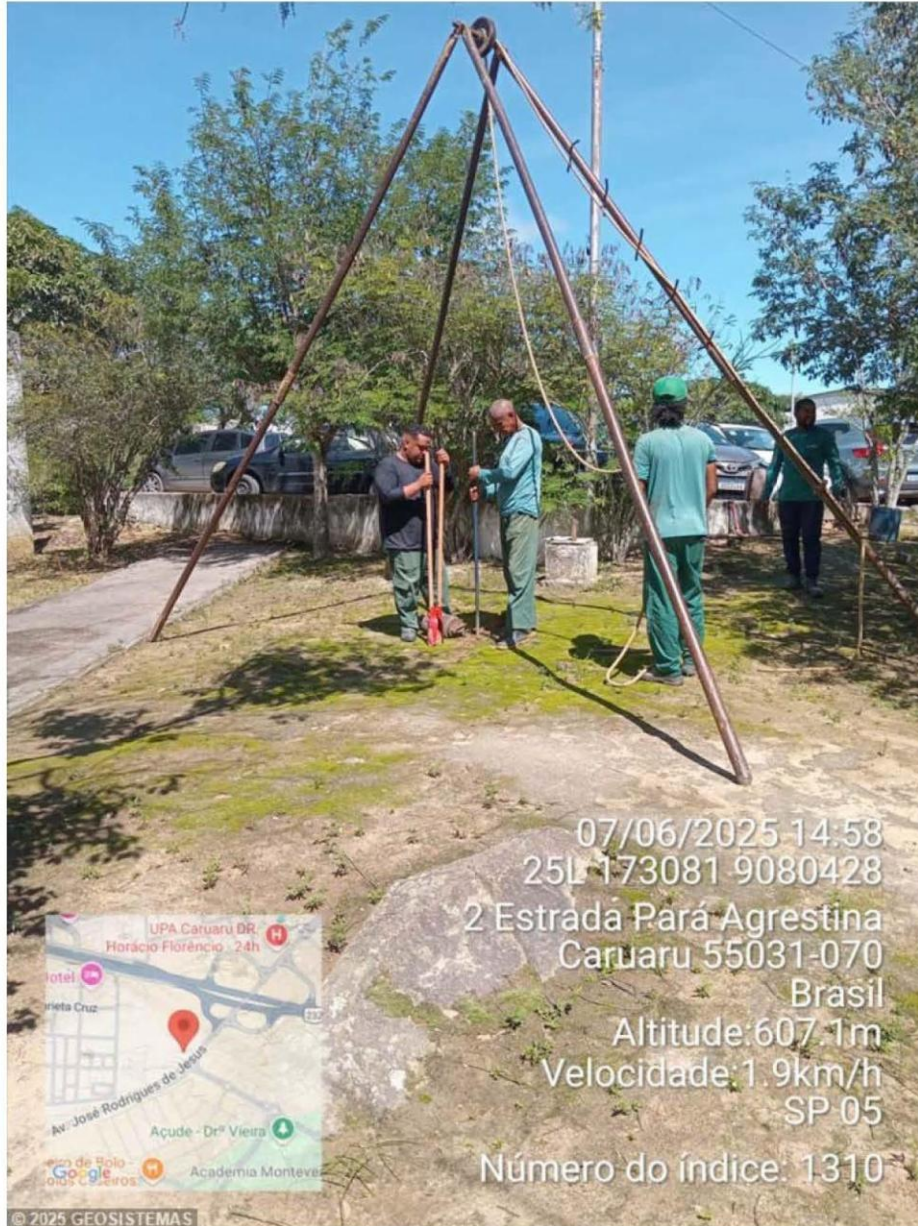
GEOSISTEMAS	FGT.L.31.00
	Memorial Fotográfico	HRA- CARUARU
Cliente: SEPE - Secretaria de Projetos Estratégicos de Pernambuco Obra: Hospital Regional do Agreste Local: Rod. BR-232, KM 130, S/N, Indianópolis, Caruaru/PE		SM-03 Página 2/4 Data 07/06/2025

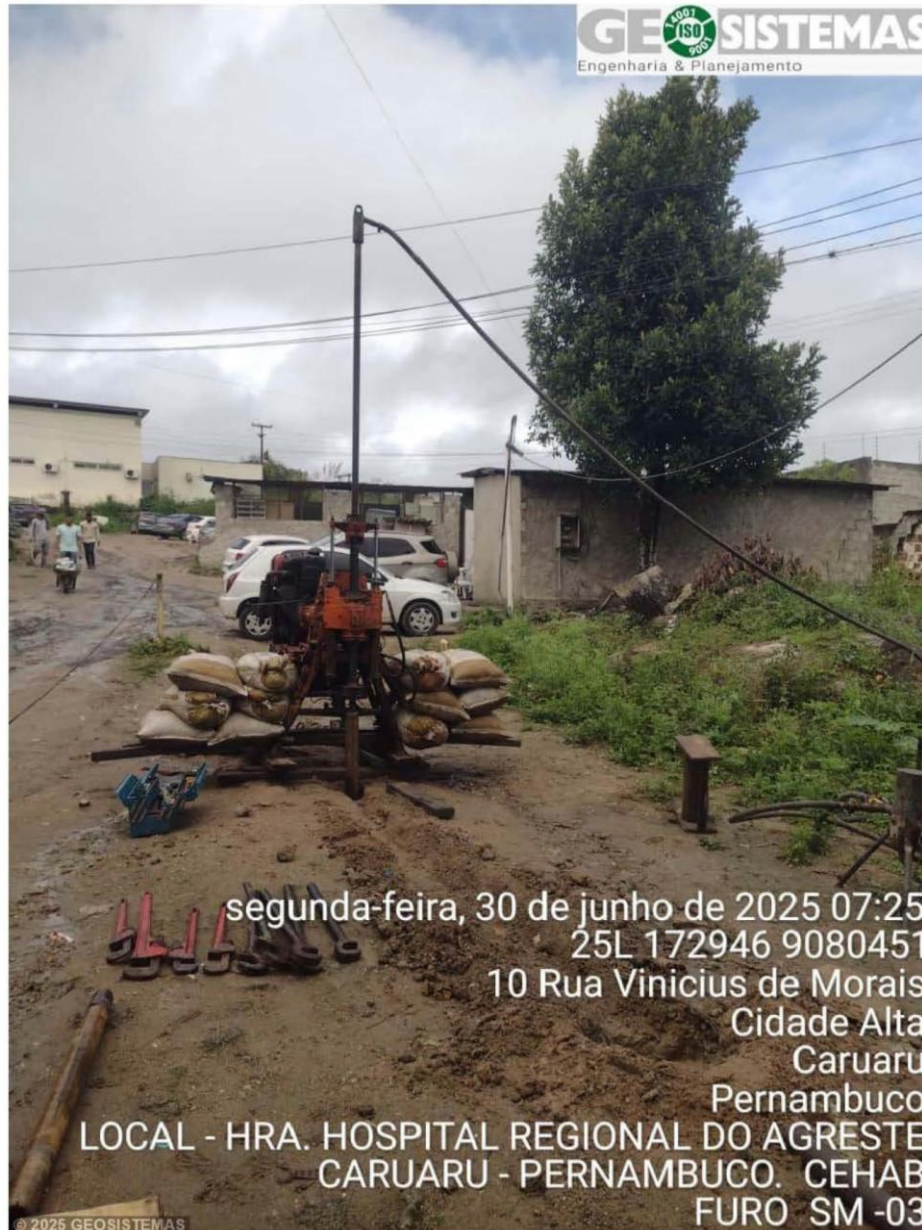
GEOSISTEMAS	HRA- CARUARU
	Memorial Fotográfico	SM-03
Cliente: SEPE - Secretaria de Projetos Estratégicos de Pernambuco Obra: Hospital Regional do Agreste Local: Rod. BR-232, KM 130, S/N, Indianópolis, Caruaru/PE		Página 3/4 Data 07/06/2025

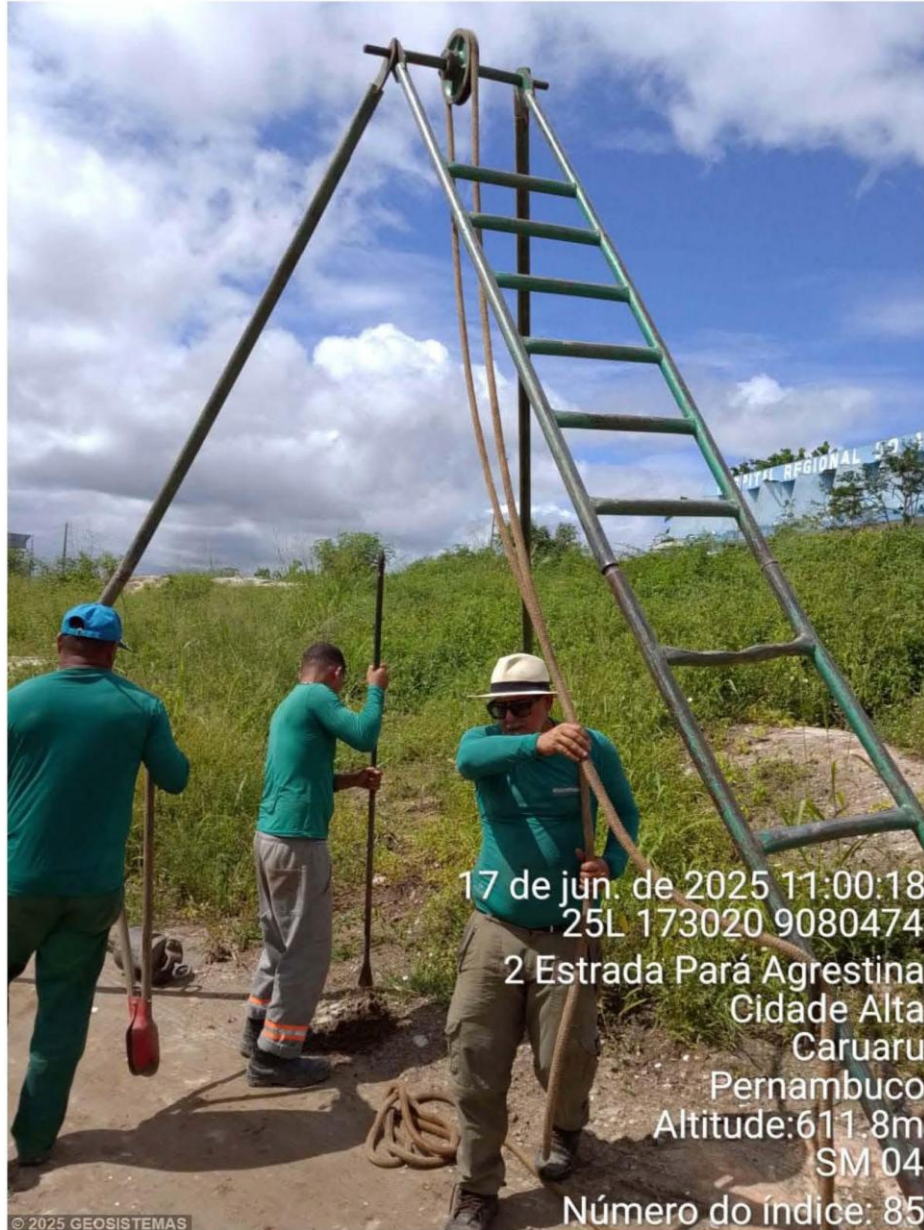
GEOSISTEMAS	HRA- CARUARU
	Memorial Fotográfico	SM-04
Cliente: SEPE - Secretaria de Projetos Estratégicos de Pernambuco Obra: Hospital Regional do Agreste Local: Rod. BR-232, KM 130, S/N, Indianópolis, Caruaru/PE		Página 1/3 Data 29/06/2025

17 de jun. de 2025 11:00:18
 25L 173020 9080474
 2 Estrada Pará Agrestina
 Cidade Alta
 Caruaru
 Pernambuco
 Altitude:611.8m
 SM 04
 Número do índice: 85

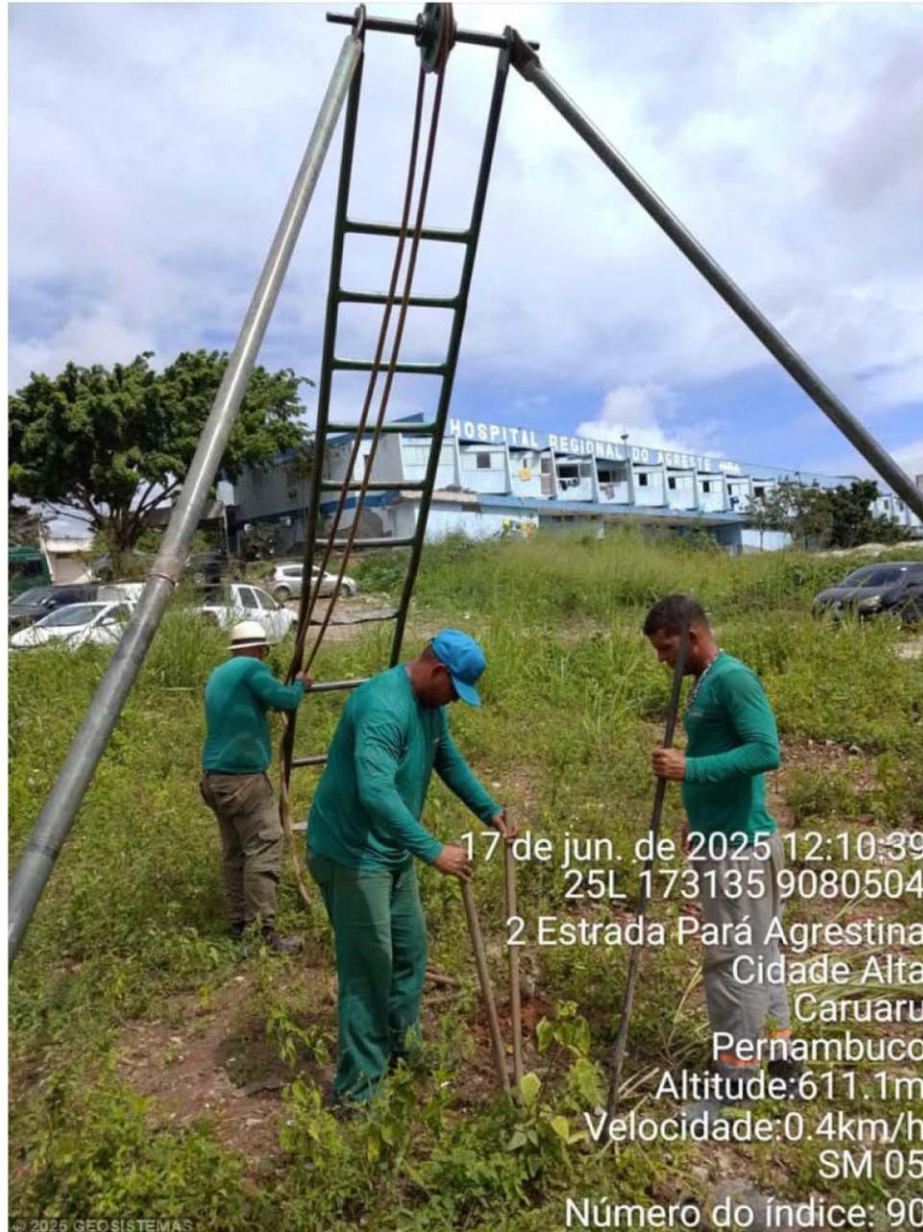
GEOSISTEMAS	HRA- CARUARU
	Memorial Fotográfico	SM-05
	Cliente: SEPE - Secretaria de Projetos Estratégicos de Pernambuco	Página 1/3
	Obra: Hospital Regional do Agreste	Data 27/06/2025
	Local: Rod. BR-232, KM 130, S/N, Indianópolis, Caruaru/PE

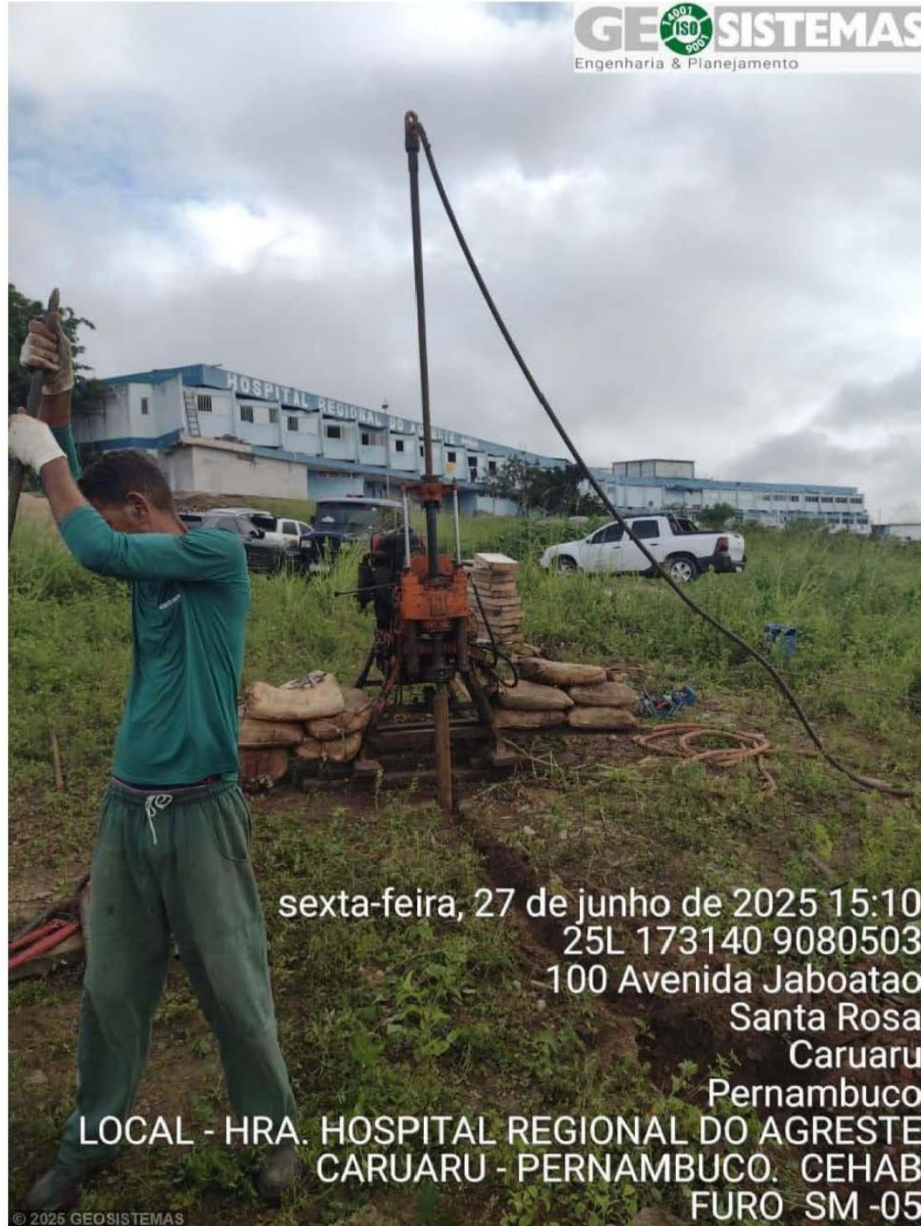
GEOSISTEMAS	HRA - CARUARU
	Memorial Fotográfico	SM-05
Cliente: SEPE - Secretaria de Projetos Estratégicos de Pernambuco Obra: Hospital Regional do Agreste Local: Rod. BR-232, KM 130, S/N, Indianópolis, Caruaru/PE	Página 2/3 Data 27/06/2025

sexta-feira, 27 de junho de 2025 15:10
 25L 173140 9080503
 100 Avenida Jaboatao
 Santa Rosa
 Caruaru
 Pernambuco
**LOCAL - HRA. HOSPITAL REGIONAL DO AGRESTE
 CARUARU - PERNAMBUCO. CEHAB
 FURO SM -05**
