**RELATÓRIO DE EXECUÇÃO DE SONDAÇÃO A PERCUSSÃO EM
TERRENO LOCALIZADO EM ABREU E LIMA - PE, PARA
IMPLANTAÇÃO DA CRECHE ABREU E LIMA – TERRENO 08**

LOCALIDADE: PE - 018, ABREU E LIMA - PE.

JULHO/2025

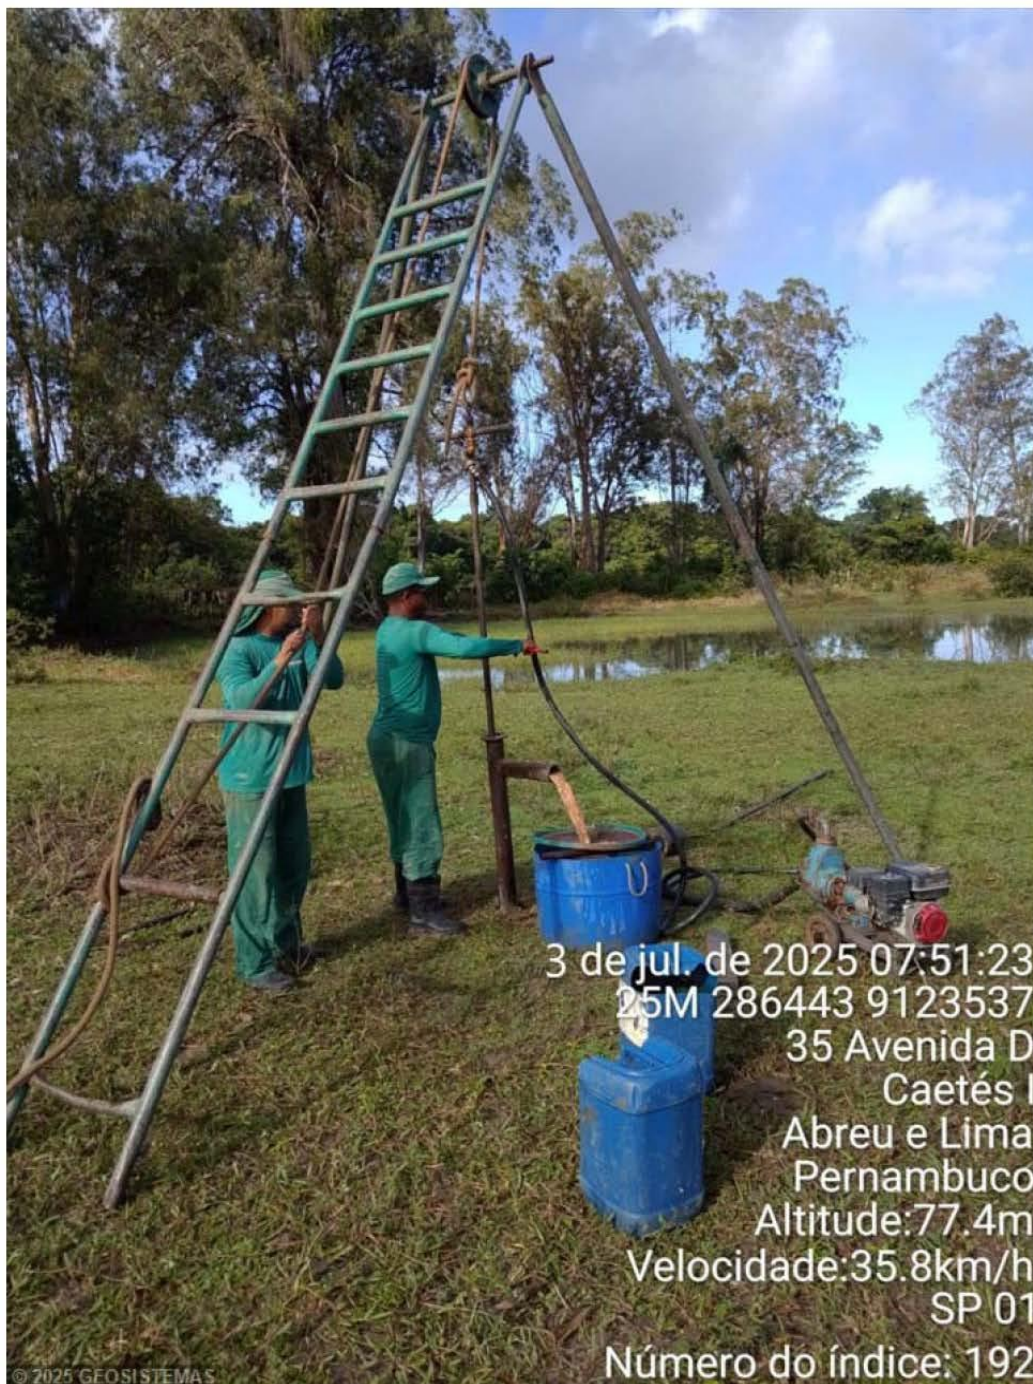
GEOSISTEMAS	ABREU E LIMA 08
	Memorial Fotográfico	SP-01
	Cliente: SEPE - Secretaria de Projetos Estratégicos de Pernambuco Obra: CRECHE - ABREU E LIMA - TERRENO 8 Local: PE - 018, ABREU E LIMA - PE/PE	Página 1/1 Data 03/07/2025

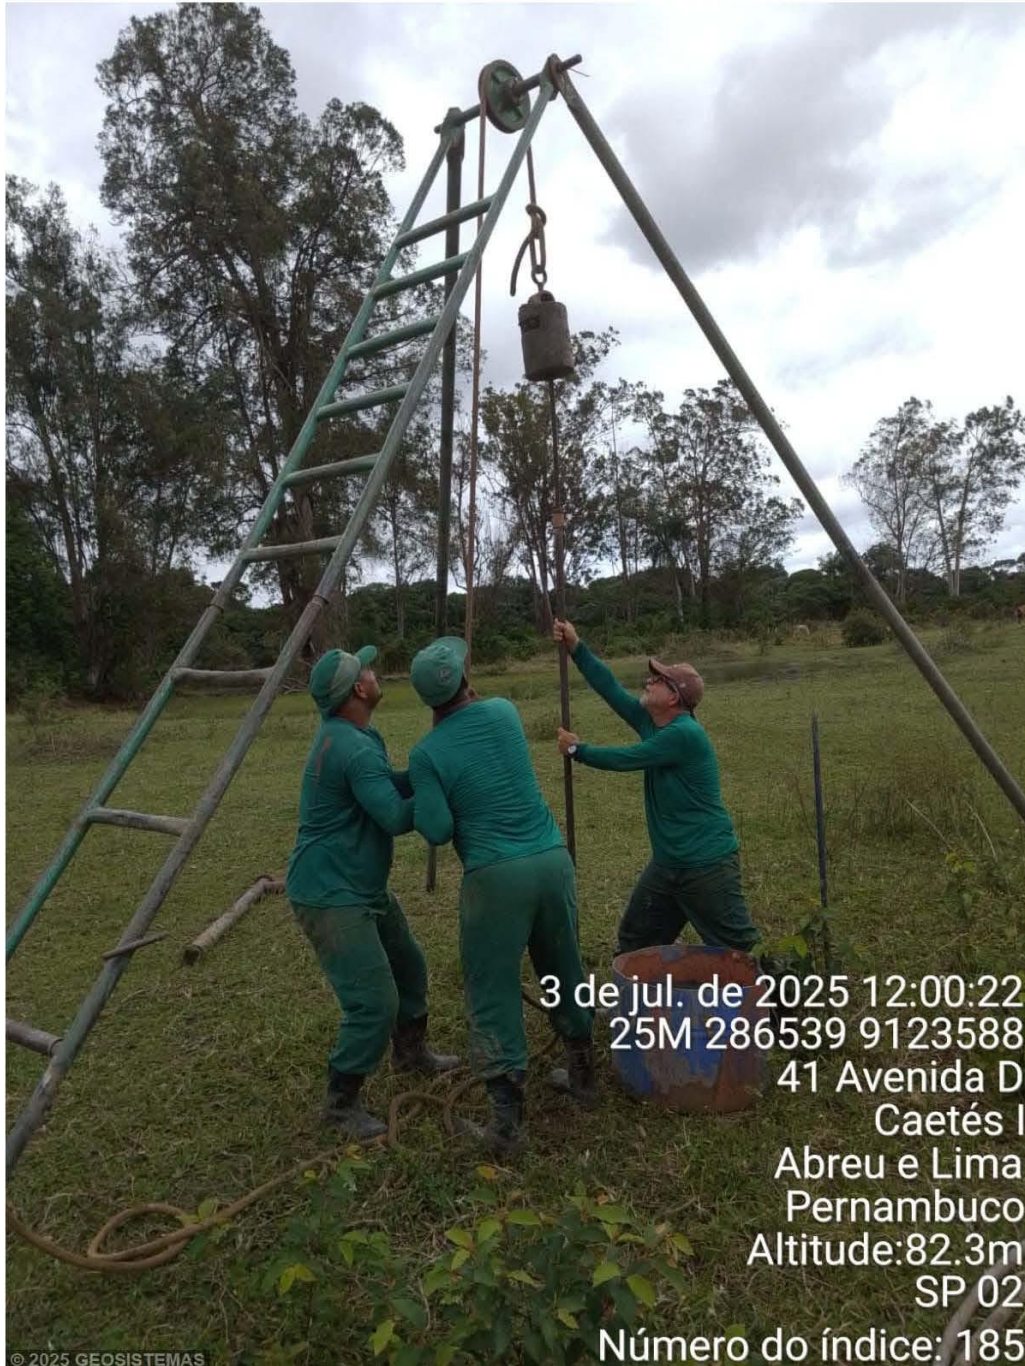
GEOSISTEMAS	ABREU E LIMA 08
	Memorial Fotográfico	SP-02
Cliente: SEPE - Secretaria de Projetos Estratégicos de Pernambuco Obra: CRECHE - ABREU E LIMA - TERRENO 8 Local: PE - 018, ABREU E LIMA - PE/PE		Página 1/1 Data 03/07/2025

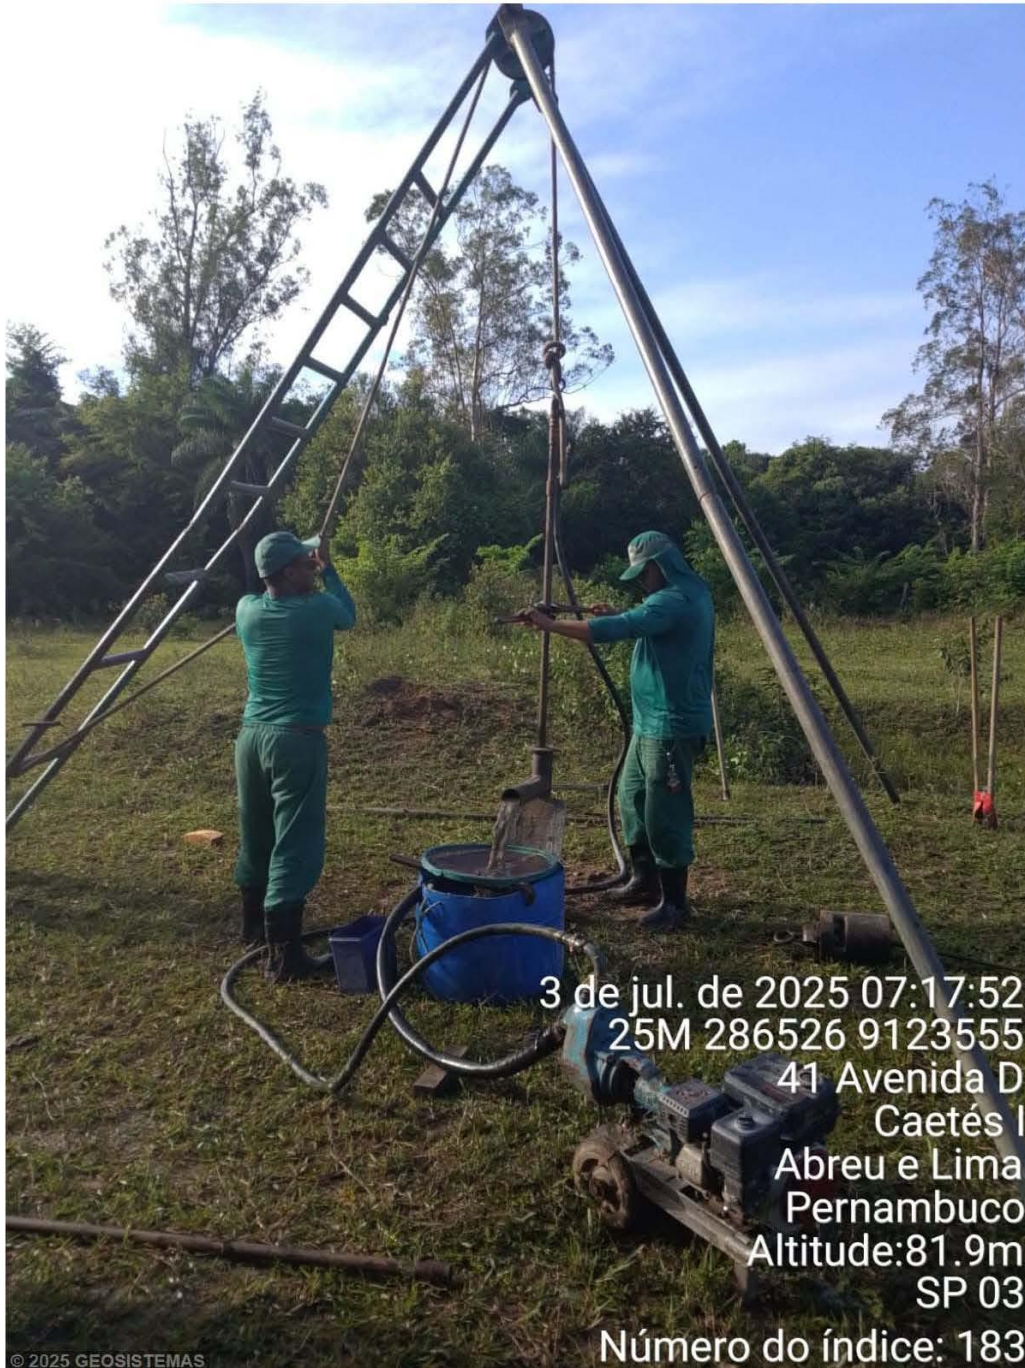
GEOSISTEMAS	ABREU E LIMA 08
	Memorial Fotográfico	SP-03
Cliente: SEPE - Secretaria de Projetos Estratégicos de Pernambuco Obra: CRECHE - ABREU E LIMA - TERRENO 8 Local: PE - 018, ABREU E LIMA - PE/PE		Página 1/1 Data 03/07/2025

3 de jul. de 2025 07:17:52
 25M 286526 9123555
 41 Avenida D
 Caetés I
 Abreu e Lima
 Pernambuco
 Altitude:81.9m
 SP 03
 Número do índice: 183

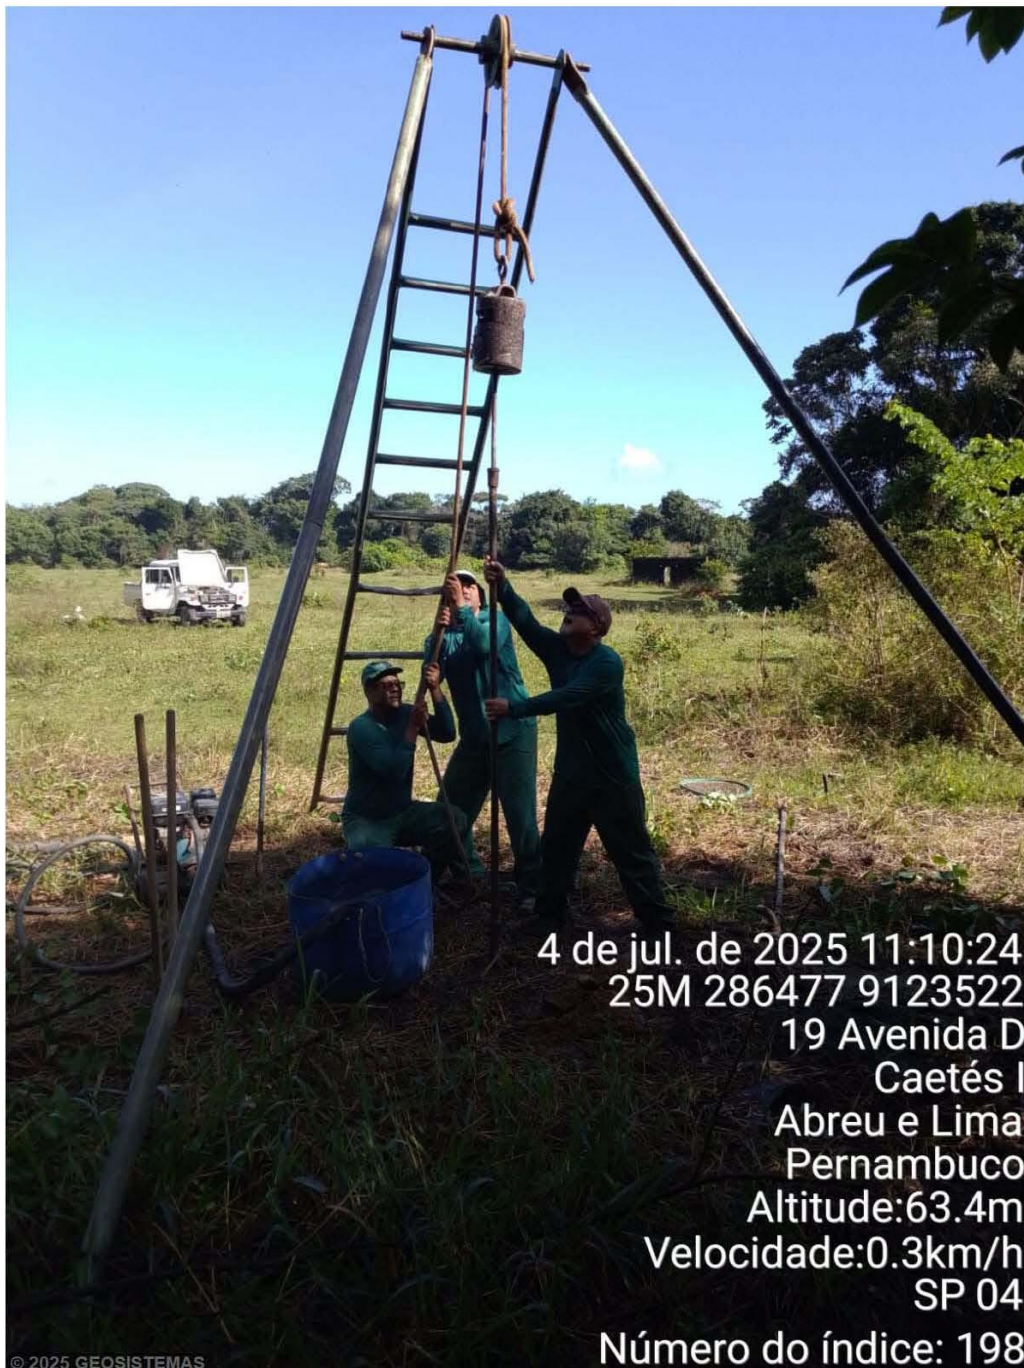
GEOSISTEMAS	ABREU E LIMA 08
	Memorial Fotográfico	SP-04
Cliente: SEPE - Secretaria de Projetos Estratégicos de Pernambuco Obra: CRECHE - ABREU E LIMA - TERRENO 8 Local: PE - 018, ABREU E LIMA - PE/PE	Página 1/1	Data 04/07/2025

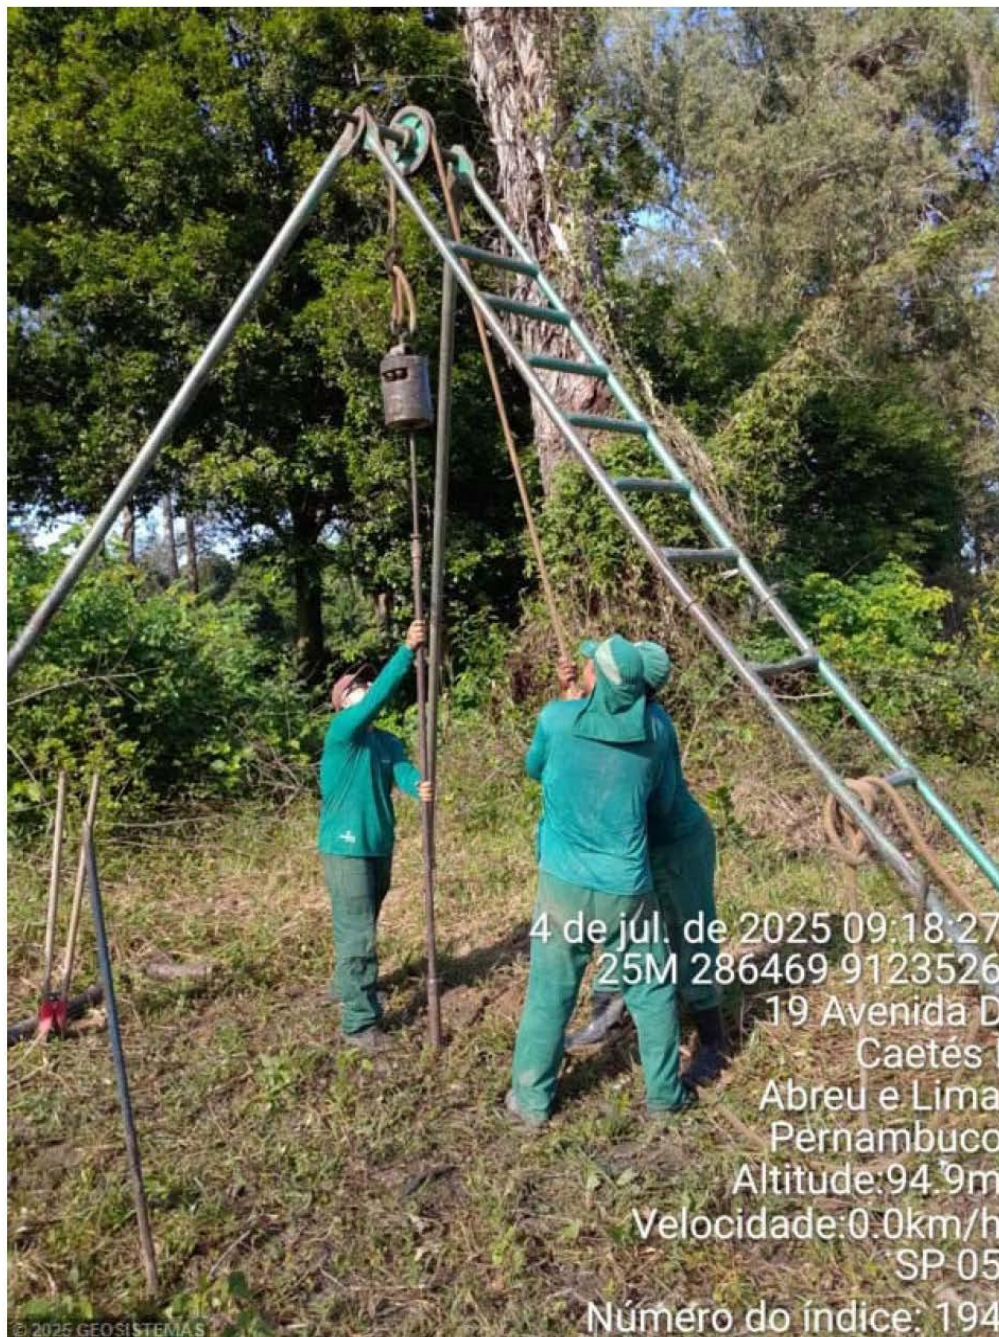
GEOSISTEMAS	ABREU E LIMA 08
	Memorial Fotográfico	SP-05
Cliente: SEPE - Secretaria de Projetos Estratégicos de Pernambuco Obra: CRECHE - ABREU E LIMA - TERRENO 8 Local: PE - 018, ABREU E LIMA - PE/PE		Página 1/1 Data 04/07/2025

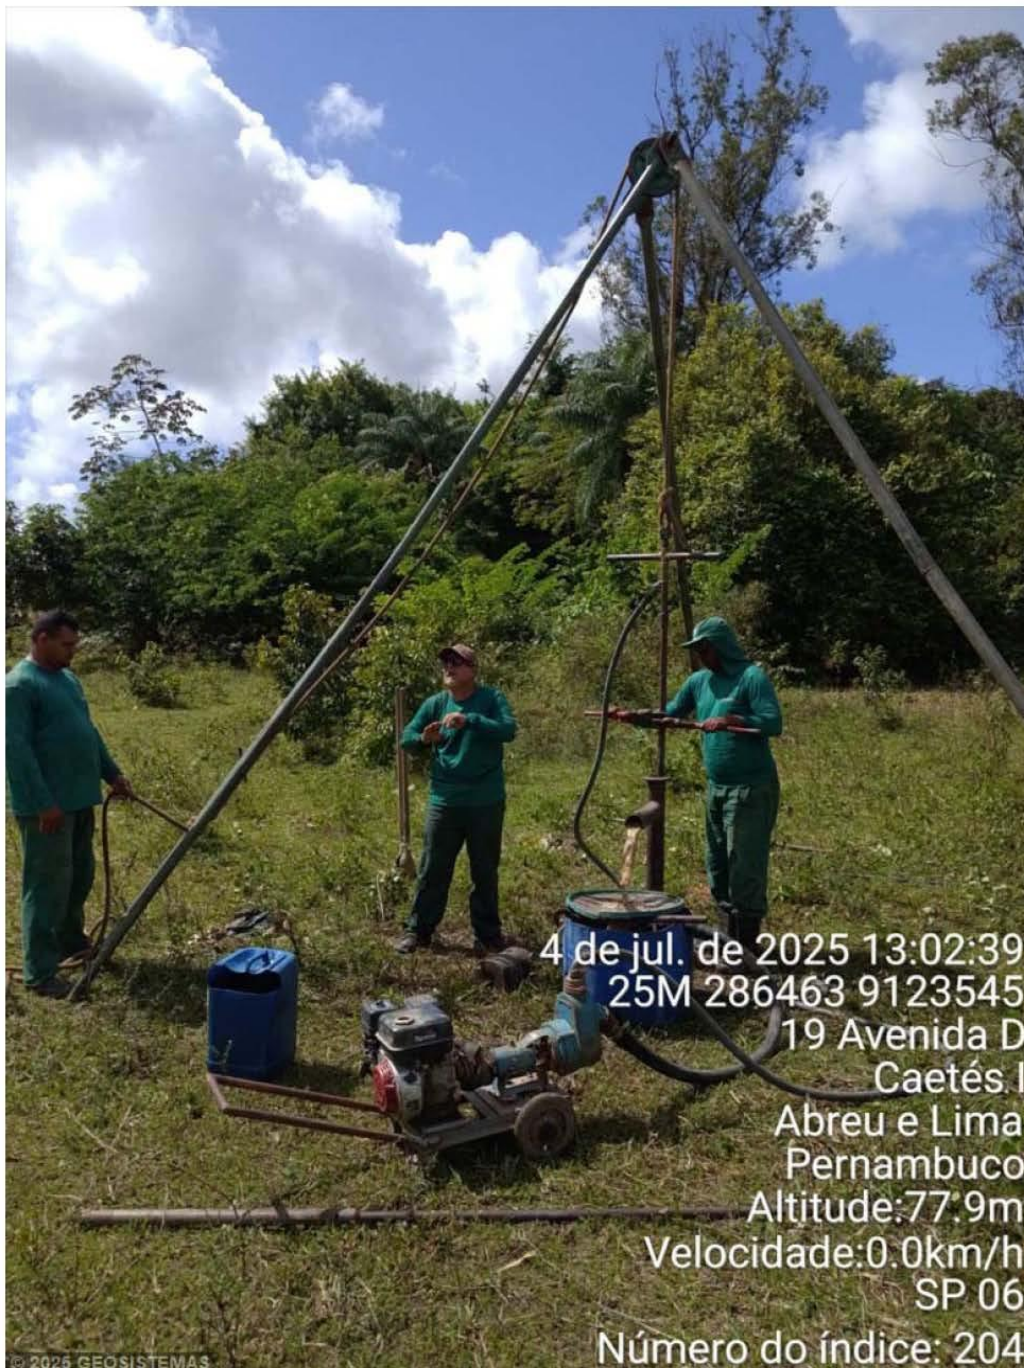
GEOSISTEMAS	ABREU E LIMA 08
	Memorial Fotográfico	SP-06
Cliente: SEPE - Secretaria de Projetos Estratégicos de Pernambuco Obra: CRECHE - ABREU E LIMA - TERRENO 8 Local: PE - 018, ABREU E LIMA - PE/PE		Página 1/1 Data 04/07/2025
