EMPREENHIMENTO:
**PROJETO DE REFORMA DO AMBULATÓRIO DO HOSPITAL UNIVERSITÁRIO
OSWALDO CRUZ - HUOC**

MEMORIAL DESCRITIVO – PROJETO DE PAVIMENTAÇÃO

1 ESTUDOS GEOTÉCNICOS

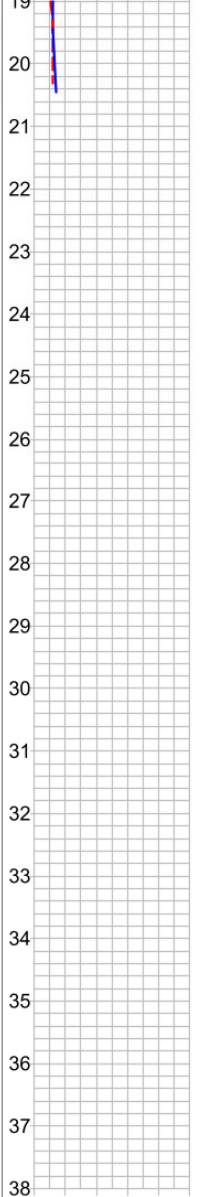
Quadro 1 – Perfil de sondagem SP 01

20,45	Silte argiloso pouco arenoso, cor amarela, médio.	3/15	3/15	3/15	6	6	3

LIMITE DE SONDAGEM	3/15	3/15	4/15	6	7	3					
Compacidade/Consistência				1	2	3	4	5	6						
Areias ou siltes arenosos				Fofa	Pouco compacta	Medianamente compacta	Compacta	Muito compacta	—						
Argilas ou siltes argilosos				Muito mole	Mole	Média	Rija	Muito rija	Dura						
Rua Ricardo Salazar, Nº 83, Bairro Prado em Recife-PE, CEP 50720-120, Numero de telefone (81) 3878-5555							Humberto Pinto Silva Engenheiro Civil - CREA/PE 22205

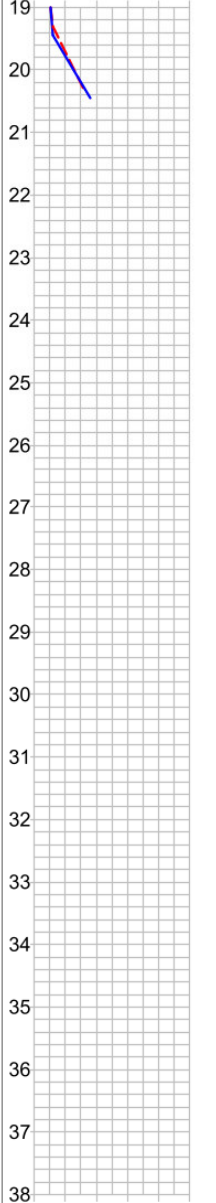
Quadro 4 – Perfil de sondagem SP 04

19,90	Silte arenoso pouco argiloso, cor amarela, pouco compacto.	3	3	3	6	6	2

20,45	Areia fina pouco siltosa, cor amarela, medianamente compacta. LIMITE DE SONDAAGEM	7	9	9	16	18	3							
Compacidade/Consistência				1	2	3	4	5	6								
Areias ou siltes arenosos				Fofa	Pouco compacta	Medianamente compacta	Compacta	Muito compacta									
Argilas ou siltes argilosos				Muito mole	Mole	Média	Rija	Muito rija	Dura								
Rua Ricardo Salazar, Nº 83, Bairro Prado em Recife-PE, CEP 50720-120, Numero de telefone (81) 3878-5555							Humberto Pinto Silva Engenheiro Civil - CREA/PE 22205

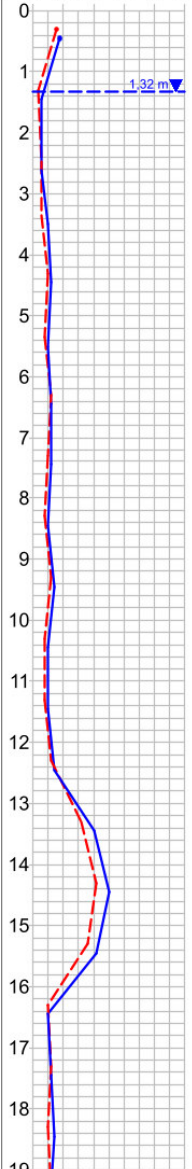
Quadro 5 – Perfil de sondagem SP 05

0,00	Areia fina e média siltosa, cor vermelha, medianamente compacta.	4	4	5	8	9	3

0,90	Areia fina siltosa, cor cinza clara, de fofa a pouco compacta.	1	1	2	2	3	1							
			2		2	2	4/47	4/38	1								
			2		2	3	4/35	5	2								
			2		3	3	5	6	2								
			2		3	3	5/35	6/35	2								
			3		3	3	6	6	2								
			8,00	Argila arenosa, cor esverdeada, de mole a média.	2	2	3	4	5	2							
			3		3	4	6	7	3								
			2		2	3	4	5	2								
			11,00	Argila siltosa, cor marrom e cinza clara, de mole a média.	2	2	3	4	5	2							
			3		3	4	6	7	3								
			12,95	Areia fina pouco siltosa, cor amarela, compacta.	7	9	11	16	20	4							
			11		10	15	21	25	4								
			8		10	11	18	21	4								
			15,80	Silte arenoso pouco argiloso, cor amarela e cinza clara, pouco compacto.	3	2	3	5	5	2							
			3		3	3	6	6	2								
			2		3	4	5	7	2								
			Compacidade/Consistência					1	2	3		4	5	6			
Areias ou siltes arenosos					Fofa	Pouco compacta	Medianamente compacta	Compacta	Muito compacta	—							
Argilas ou siltes argilosos					Muito mole	Mole	Média	Rija	Muito rija	Dura

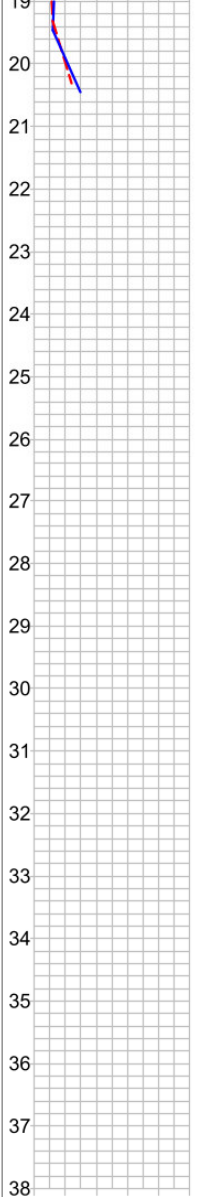
19,50	Silte arenoso pouco argiloso, cor amarela e cinza clara, pouco compacto.	3	3	3	6/32	6	2

20,45	Areia fina, cor amarela, medianamente compacta.	5	7	12	12	15	3							
				LIMITE DE SONDAGEM	15	8											
				1		2		3		4		5		6			
Compacidade/Consistência				Fofa		Pouco compacta		Medianamente compacta		Compacta		Muito compacta		—			
Argilas ou siltes argilosos				Muito mole		Mole		Média		Rija		Muito rija		Dura			
Rua Ricardo Salazar, Nº 83, Bairro Prado em Recife-PE, CEP 50720-120, Numero de telefone (81) 3878-5555								Humberto Pinto Silva Engenheiro Civil - CREA/PE 22205

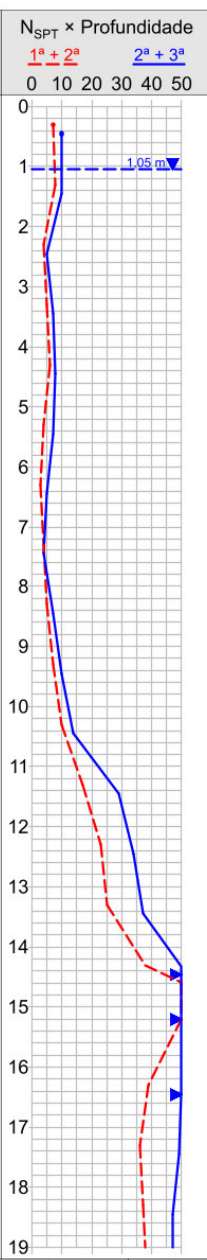
Quadro 6 – Perfil de sondagem SP 06

GEO SISTEMAS		Hosp. Oswaldo C.														
Sondagem de Reconhecimento a Percussão		SP-06														
Cliente: SEPE - Secretaria de Projetos Estratégicos de Pernambuco Obra: REFORMA E AMPLIAÇÃO DO HOSPITAL OSWALDO CRUZ Local: RUA ARNÓBIO MARQUES, 310, SANTO AMARO, RECIFE/PE		Página 1/2 Data 15/09/2025 16/09/2025														
Externo: 2" Interno: 1 3/8" Revestimento: 2 1/2"	Altura de queda: 75 cm Peso: 65 kgf Escala vertical: 1:100 Sistema: Manual	Cota da boca do furo: — Revestimento: 0,00 m Nível d'água: 1,05 m	Coordenadas Norte: 9.109.949,25 m Este: 291.987,21 m Fuso: 25S Datum: SIRGAS2000													
Perfuração: CA-Circulação d'Água																
N.A.	Rev. / Perf. (m)	Prof. (m)	Classificação do Material	SPT			Nº de Golpes Penetração 30 cm			Compacidade/Consistência	N _{SPT} × Profundidade					
				1ª	2ª	3ª	1ª + 2ª	2ª + 3ª	1ª + 2ª		2ª + 3ª	0	10	20	30	40
1,05 m	CA	0,00	Aterro, cor variegada.	3	4	6	7	10	—

0,45	Areia média, cor cinza clara.	15	15	15	7	10	—							
		0,60	Areia fina siltosa, cor cinza clara, medianamente compacta.	3	5	5	8	10	3							
		2,10	Silte argiloso pouco arenosa, cor amarela clara, de mole a médio.	2	2	3	4	5	2							
		4,60	Silte argiloso pouco arenosa, cor amarela clara, de mole a médio.	2	3	4	5	7	3							
		4,60	Silte argiloso pouco arenosa, cor amarela clara, de mole a médio.	3	3	5	6	8	3							
		7,20	Areia fina siltosa, cor amarela clara, pouco compacta.	1	3	4	4	7	2							
		7,20	Areia fina siltosa, cor amarela clara, pouco compacta.	1	2	3	3	5	2							
		7,20	Argila siltosa, cor variegada, de média a rija.	2	2	2	4	4	—							
		7,20	Argila siltosa, cor variegada, de média a rija.	2	3	4	5	7	3							
		10,30	Argila siltosa, cor variegada, de média a rija.	3	4	6	7	10	3							
		10,30	Areia fina pouco siltosa, cor amarela clara, compacta.	4	6	8	10	14	4							
		13,70	Areia fina pouco siltosa, cor amarela clara, compacta.	7	10	19	17	29	4

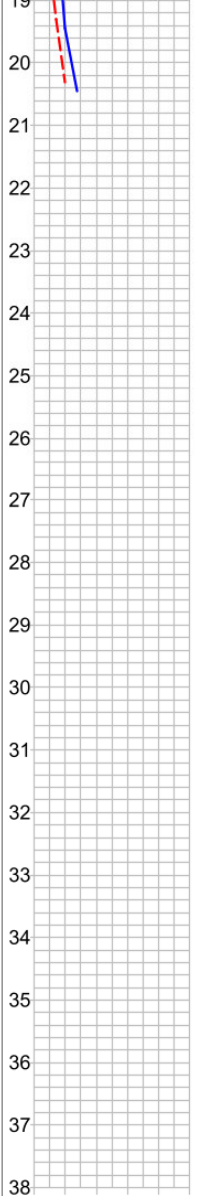
Quadro 7 – Perfil de sondagem SP 07

20,45	Argila siltosa pouco arenosa, cor variegada, de média a rija.	3	4	6	7	10	3

LIMITE DE SONDAGEM	4	6	8	10	14	4

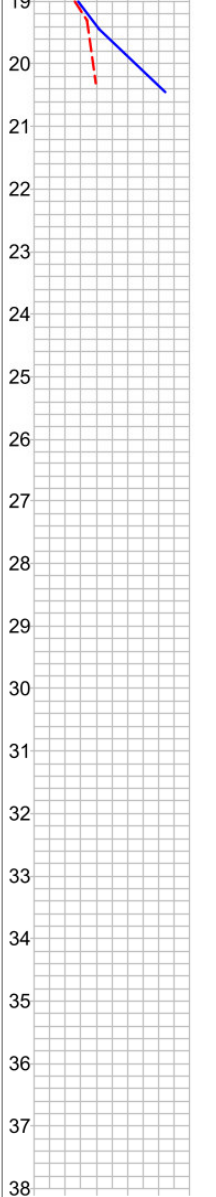
Quadro 8 – Perfil de sondagem SP 08

20,45	Areia fina pouco silteosa, cor amarela, de pouco compacta a muito compacta.	7	10	11	17	21	4

LIMITE DE SONDAGEM	8	12	30	20	42	5			
Compacidade/Consistência					1	2	3	4	5	6			
Areias ou siltes arenosos					Fofa	Pouco compacta	Medianamente compacta	Compacta	Muito compacta	—			
Argilas ou siltes argilosos					Muito mole	Mole	Média	Rija	Muito rija	Dura			
Rua Ricardo Salazar, Nº 83, Bairro Prado em Recife-PE, CEP 50720-120, Numero de telefone (81) 3878-5555							Humberto Pinto Silva Engenheiro Civil - CREA/PE 22205

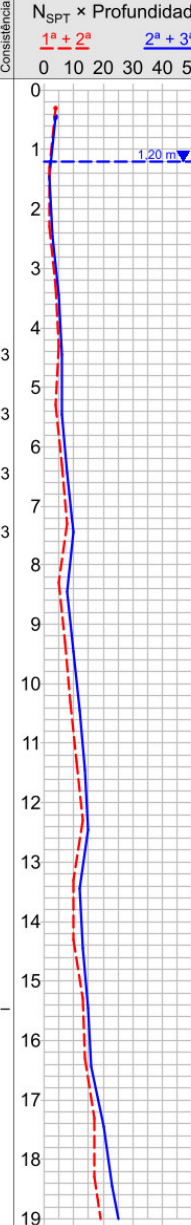
0,00	Areia média pouco siltosa, cor cinza escura, fofa.	2	2	2	4	4	1

0,45	Areia fina pouco siltosa, cor cinza clara.	1	1	1	2	2	1						
			1,00	Areia média, cor cinza clara, de fofa a pouco compacta.	1	1	1	2	3	1						
			4,10		2	2	3	5	2							
			8,00		2	3	3	5	6	3						
			Argila siltosa, cor variegada, média.	8,00	2	2	4	6	3							
				8,00	3	3	5	8	3							
				8,00	4	4	6	10	3							
				8,00	2	3	5	8	2							
				8,00	3	4	6	10	3							
				8,00	4	5	7	12	3							
				8,00	5	6	8	14	3							
			Areia fina pouco siltosa, cor cinza clara, de pouco compacta a medianamente compacta.	13,05	5	5	7	10	3							
				13,05	4	6	7	10	3							
				13,05	6	7	8	13	15							
			Areia fina pouco argilosa, cor amarela, medianamente compacta.	15,20	6	7	8	13	15							
				15,20	7	7	9	14	16	3						
			Areia média pouco siltosa, cor cinza clara, de medianamente compacta a compacta.	17,90	8	9	11	17	20	4						
				17,90	7	10	13	17	23	4						
Compacidade/Consistência		1		2		3		4		5		6				
Arenas ou siltes arenosos		Fofa		Pouco compacta		Medianamente compacta		Compacta		Muito compacta		—

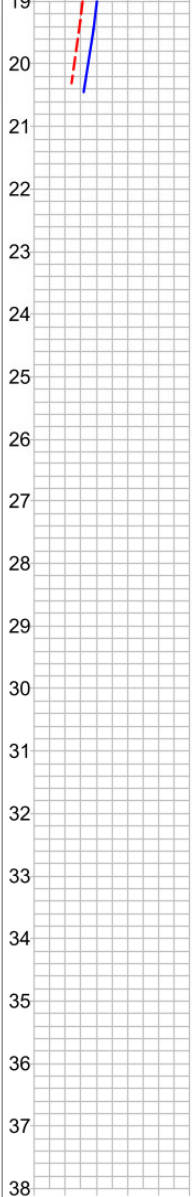
20,45	Argila siltosa pouco arenosa, cor variegada, de muito rija a rija.	6 15	9 15	10 15	15	19	4

LIMITE DE SONDAGEM	5 15	7 15	9 15	12	16	4					
Compacidade/Consistência				1	2	3		4	5	6					
Areias ou siltes arenosos				Fofa	Pouco compacta	Medianamente compacta		Compacta	Muito compacta	—					
Argilas ou siltes argilosos				Muito mole	Mole	Média		Rija	Muito rija	Dura					
Rua Ricardo Salazar, Nº 83, Bairro Prado em Recife-PE, CEP 50720-120, Numero de telefone (81) 3878-5555						Humberto Pinto Silva Engenheiro Civil - CREA/PE 22205

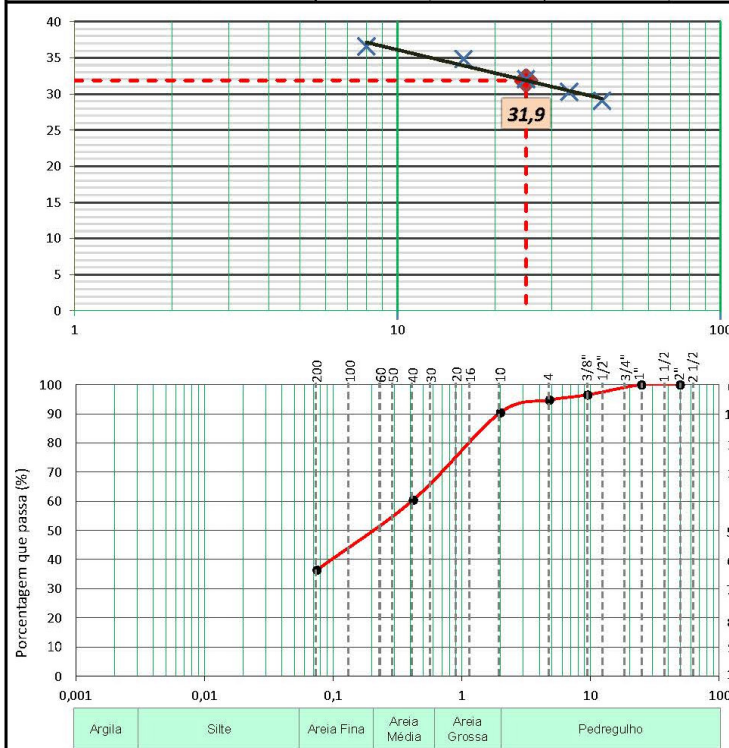
Limite de Liquidez					Limite de Plasticidade						
Cápsula	Nº	330	177	308	55	26	70	81	64	73	69
C+S+A	g	26,96	25,26	27,27	26,86	24,68	7,69	7,27	7,30	7,43	7,48
C+S	g	23,06	22,22	23,74	23,21	21,79	7,32	6,91	6,97	7,12	7,20
Á - água	g	3,90	3,04	3,53	3,65	2,89	0,37	0,36	0,33	0,31	0,28
C- Cápsula	g	12,40	13,49	12,72	11,16	11,83	5,61	5,26	5,46	5,70	5,94
S- Solo	g	10,66	8,73	11,02	12,05	9,96	1,71	1,65	1,51	1,42	1,26
Umidade	%	36,59	34,82	32,03	30,29	29,02	21,64	21,82	21,85	21,83	22,22
Nº Golpes		8	16	25	34	43	SIM	SIM	SIM	SIM	SIM
Constante	Média			1,000			Número de Pontos Aproveitados		5,00		
LL Calculado	%	32,0	32,030				Limite de Plasticidade Média		21,87

Resumo dos Ensaio Físicos	
Limite de Liquidez	31,9
Limite de Plasticidade	21,9
Índice de Plasticidade	10,0
Equivalente de Areia	0,0
IG	1,0
HRB	A-4

Resumo Granulométrico	
Pedregulho Acima # Nº 4	5,3 %
Areia Grossa # Nº 4 - 10	4,3 %
Areia Média # Nº 10 - 40	32,0 %
Areia Fina # Nº 40 - 200	24,0 %
Passado # Nº 200	34,5 %
Total	100,0 %

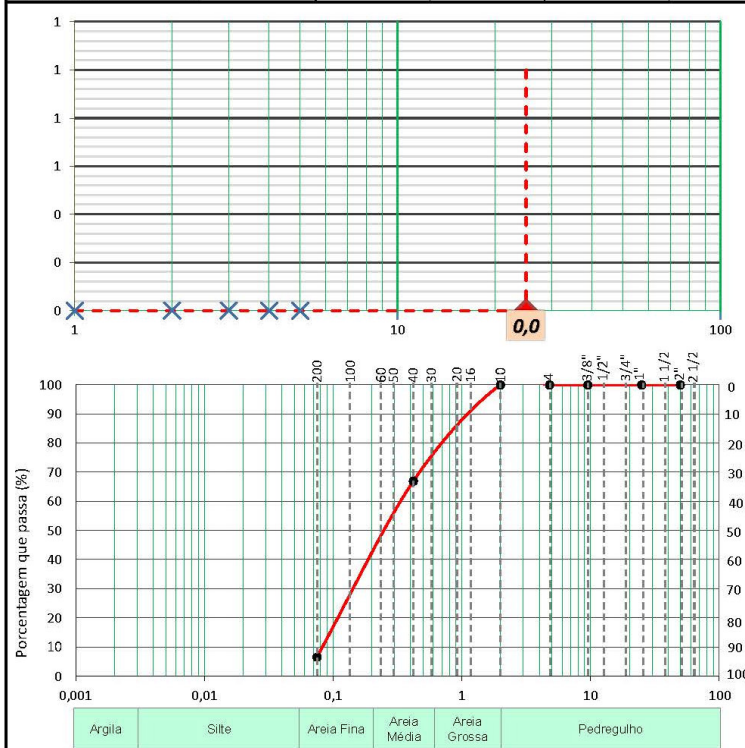
Limite de Liquidez					Limite de Plasticidade				
Cápsula	Nº	-	-	-	-	-	-	-	-
C+S+A	g	-	-	-	-	-	-	-	-
C+S	g	-	-	-	-	-	-	-	-
A - água	g	-	-	-	-	-	-	-	-
C- Cápsula	g	-	-	-	-	-	-	-	-
S- Solo	g	-	-	-	-	-	-	-	-
Umidade	%	-	-	-	-	-	-	-	-
Nº Golpes		-	-	-	-	NÃO	NÃO	NÃO	NÃO
Constante	Média					Número de Pontos Aproveitados			0,00
LL Calculado	%					Limite de Plasticidade Média			NP

Resumo dos Ensaio Físicos	
Limite de Liquidez	NL
Limite de Plasticidade	NP
Índice de Plasticidade	NP
Equivalente de Areia	0,0
IG	0,0
HRB	A-3

Resumo Granulométrico	
Pedregulho Acima # N° 4	0,0 %
Areia Grossa # N° 4 - 10	0,0 %
Areia Média # N° 10 - 40	35,1 %
Areia Fina # N° 40 - 200	60,3 %
Passado # N° 200	4,6 %
Total	100,0 %
