**RELATÓRIO DE EXECUÇÃO DE SONDAÇÃO A PERCUSSÃO EM  
TERRENO LOCALIZADO EM CARUARU - PE, PARA O HOSPITAL SÃO  
SEBASTIÃO**

**LOCALIDADE: Avenida Agamenom Magalhães, S/N - Maurício De Nassau,  
Caruaru - PE**

**JANEIRO/2026**

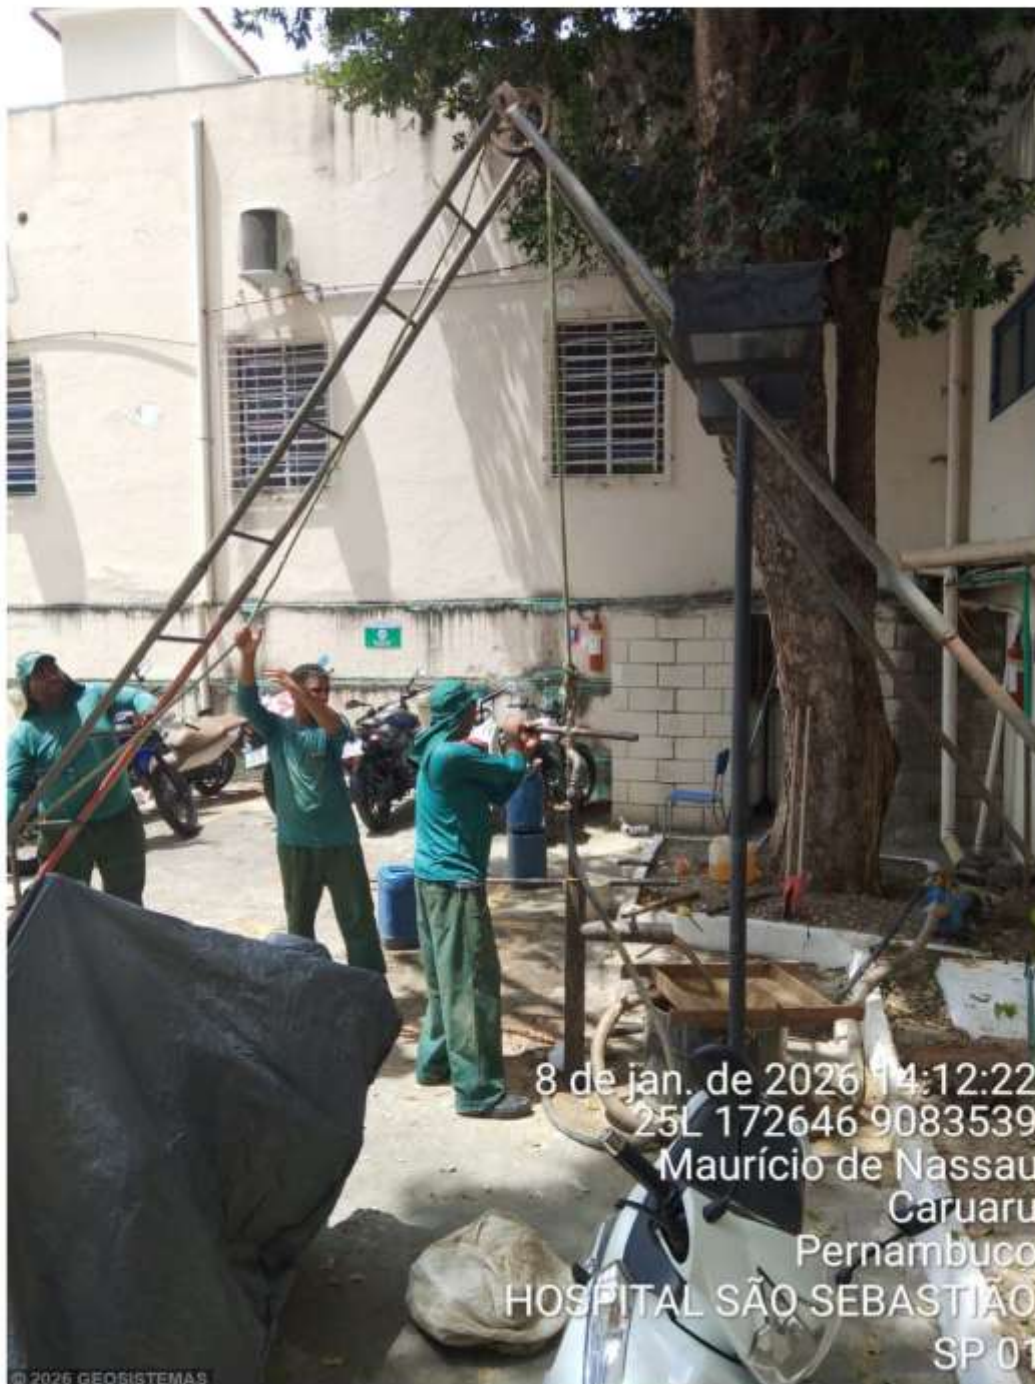
<b>GEOSISTEMAS</b>	HSB - CARUARU
	<b>Memorial Fotográfico</b>	<b>SP-01</b>
Cliente: SEPE - Secretaria de Projetos Estratégicos de Pernambuco Obra: HOSPITAL SÃO SEBASTIÃO Local: Avenida Agamenom Magalhães, s/n, Maurício de Nassau, Caruaru/PE		Página 1/1 Data 08/01/2026

8 de jan. de 2026 14:12:22  
 25L 172646 9083539  
 Maurício de Nassau  
 Caruaru  
 Pernambuco  
**HOSPITAL SÃO SEBASTIÃO**  
 SP 01

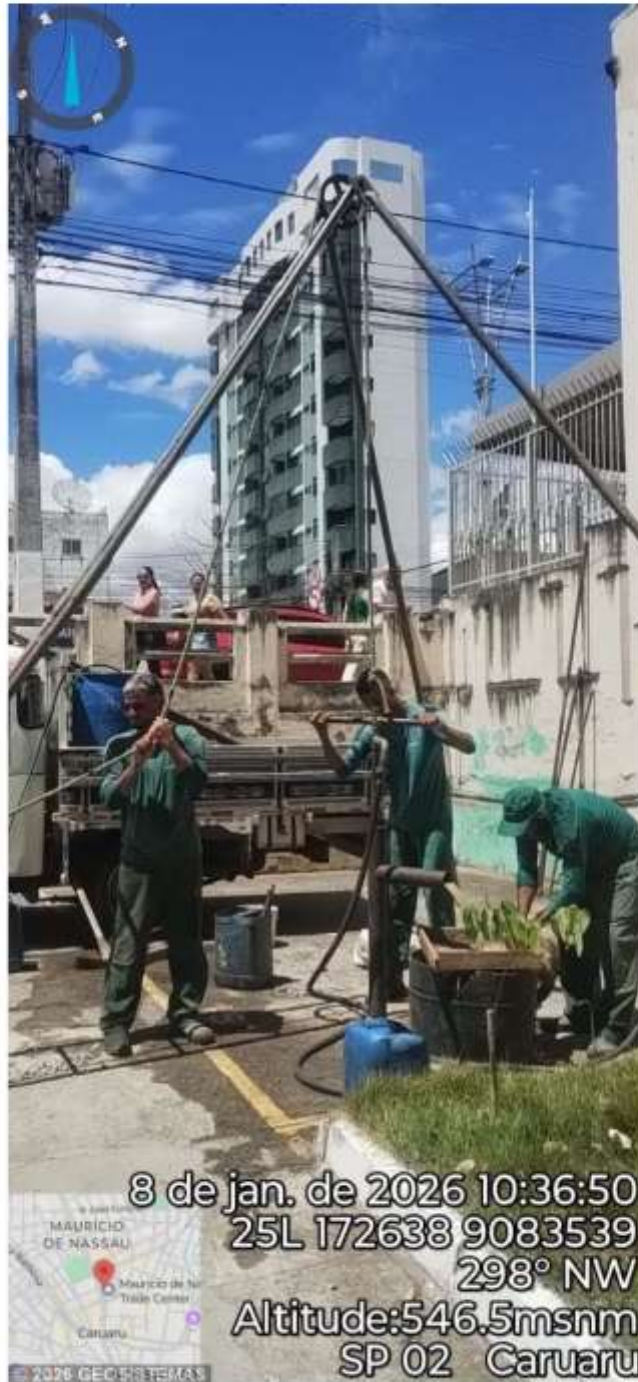
<b>GEOSISTEMAS</b>	<b>HSB - CARUARU</b>
	<b>Memorial Fotográfico</b>	<b>SP-02</b>
Cliente: SEPE - Secretaria de Projetos Estratégicos de Pernambuco Obra: HOSPITAL SÃO SEBASTIÃO Local: Avenida Agamenom Magalhães, s/n, Mauricio de Nassau, Caruaru/PE		Página 1/1 Data 08/01/2026
