QUANTITATIVOS GERAIS

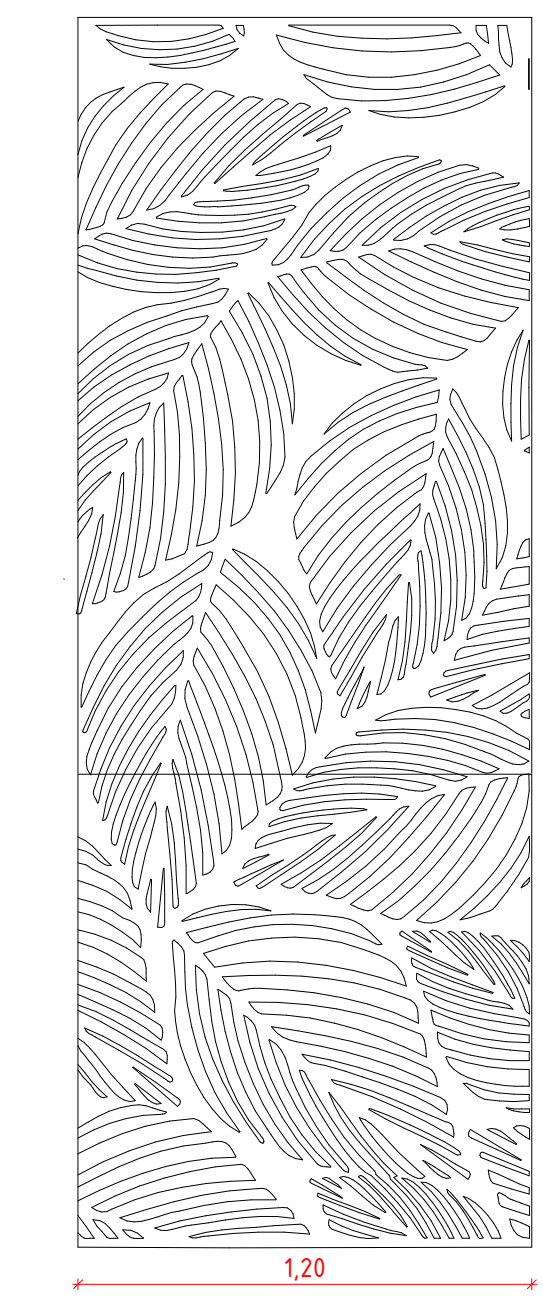
EXEMPLO DE PADRÃO DE CORTE EM CHAPA METÁLICA

Chapa Metálica Perfurada em fresadora

Chapa Metálica em Aço Galvanizado, dobrada e pintada com pintura eletrostática na cor CINZA CHUMBO. Adicionar perfurações na base para escoamento de água.

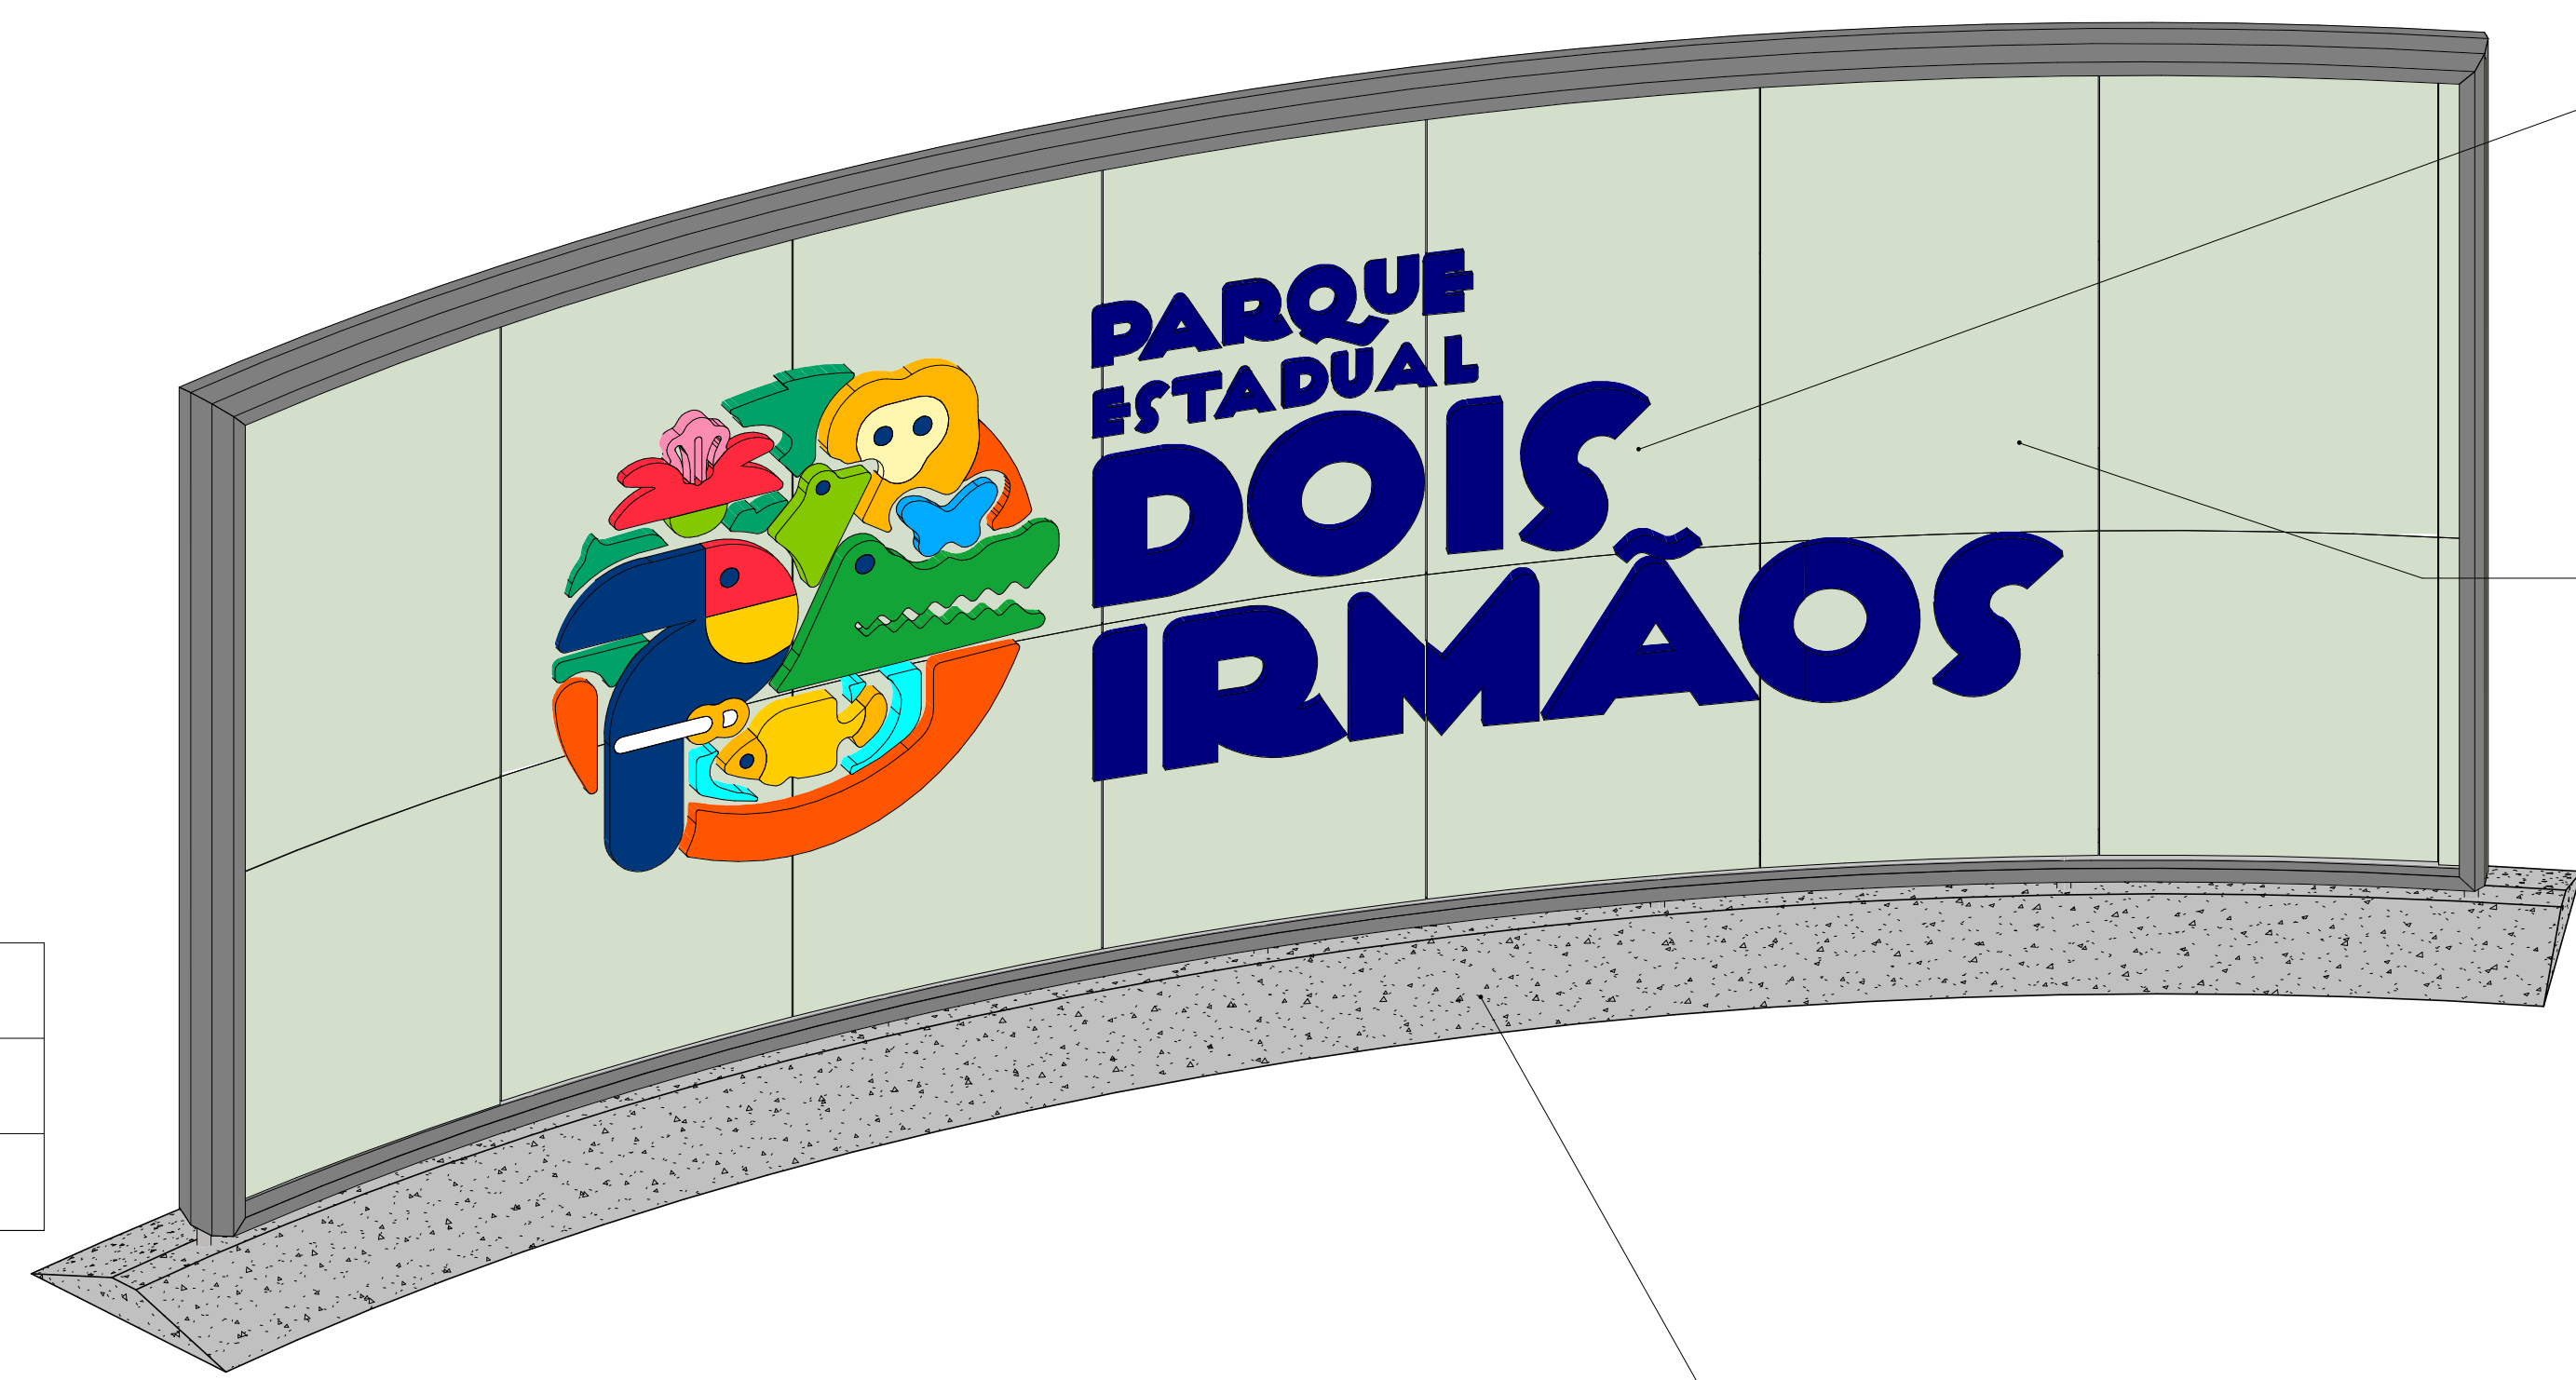
1 Elevação Frontal
1 : 20

Mangueira LED 3000K,
segundo extensão da moldura

Letreiro em chapa metálica recortada em fresadora, soldado na chapa perfurada, pintado com Pintura Automotiva na cor ÍNDIGO #00377A

Chapa Metálica Perfurada em fresadora
