**RELATÓRIO DE EXECUÇÃO DE ENSAIO DE PERCOLAÇÃO DO SOLO
EM TERRENO LOCALIZADO EM BOM CONSELHO - PE, PARA
IMPLANTAÇÃO DE PROJETO PADRÃO SEÇÃO DE BOMBEIRO
MILITAR**

LOCALIDADE: RUA CLETO CAMPELO, 100 – BOM CONSELHO – PE

FEVEREIRO/2025

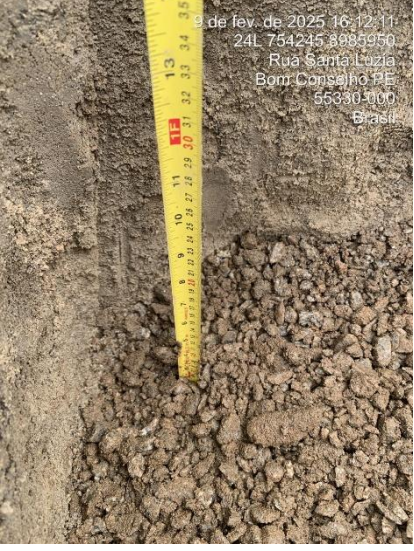
FURO 1	
  <p>9 de fev. de 2025 10:07:38 24L 754266 8985958 Rua Cielito Campelo, 100 Bom Conselho PE 55330-000 Brasil</p>

<p>9 de fev. de 2025 16:12:11 24L 754245 8985950 Rua Santa Luzia Bom Conselho PE 55330-100 Brasil</p>
Foto 1 – Locação do Furo 1.	Foto 2 – Execução do ensaio de Percolação do solo do Furo 1.
  <p>9 de fev. de 2025 16:46:07 24L 754240 8985943 Rua Santa Luzia Bom Conselho PE 55330-000 Brasil</p>	  <p>9 de fev. de 2025 18:15:22 24L 754264 8985908 Rua Santa Luzia Bom Conselho PE 55330-000 Brasil</p>
Foto 3 – Execução do ensaio de Percolação do solo do Furo 1.	Foto 4 – Execução do ensaio de Percolação do solo do Furo 1.

No dia 09/02/2025 foi realizado o Furo 1, conforme procedimento constante no Anexo A da ABNT NBR 13969:1997 supracitada. Inicialmente foi realizada a escavação de uma vala nas seguintes dimensões: 0,50cm (Largura) x 0,50cm (Comprimento) x 0,50cm de profundidade. Em seguida, retirou-se o material excedente do fundo, regularizou-se as paredes laterais e o fundo da vala e realizou-se o preenchimento de uma camada de 5cm de brita 1 no fundo da vala. A partir de então as valas foram saturadas com uma lâmina d'água de 15cm acima da camada de brita. Posteriormente, foi verificado o tempo de percolação do solo no furo, utilizando-se uma trena metálica e um cronômetro. Tendo em vista a caracterização do solo da região (Silte arenoso marrom), foi adotado um intervalo de tempo de 30 minutos para medição do desnível da água no furo. Após cada leitura foi colocado mais água na vala para retornar o nível da leitura inicial de 15cm, e repetiu-se o procedimento até que fosse obtido uma diferença de rebaixamento dos níveis entre as duas determinações sucessivas inferior a 0,015m (1,5cm), em pelo menos 3 medições necessariamente. Diante dos desníveis aferidos, calculou-se a Taxa de
